千葉工業大学土木工学科 正会員 小泉 俊雄  
 同 上 正会員 榎本 歳勝  
 東京大学工学部土木工学科 正会員 伊藤 学

今回の台風による千葉県下の道路交通被害のうち、富津市金谷におけるバス、トラック等の車両横転事故は特筆すべきものであるが、本研究では金谷地区について交通関係の被害、道路標識、広告用看板の被害について調査を実施し、道路交通被害に対して考察を加えた。

### 2. 金谷における車両の横転事故

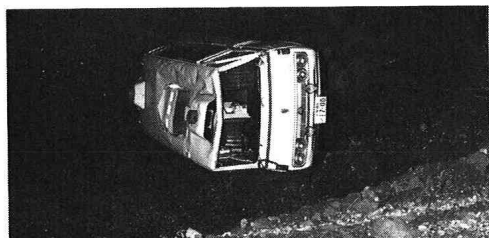
10月19日13時50分頃、図1に示す富津市金谷の国道127号線明鐘隧道手前に停止中の路線バス（乗客1人）、マイクロバス（3人乗車）および幌付き普通貨物が強風により横転し、5名が負傷した。また救護の救急車も現場で停車中に海岸からの突風を受け10～15m飛ばされ横転し、1名が負傷した。写真1に救急車の横転を示す。

車両の横転から推定した風速はバスで71.0%、救急車で49.2%、マイクロバスで51.8%であり、事故現場では70%以上の風が吹いたことになる。なお、明鐘隧道のある鋸山ロープウェイ観測所（標高259.8m）では13時45分と14時20分に最大瞬間風速47%以上（目測で50%）を観測し、明鐘隧道より約18km離れた第二海堡では14時20分に最大瞬間風速SW40%を観測している。

写真1 救急車の横転（撮影者：富津警察署）  
 撮影日：昭54年10月19日  
 負傷者：1名

(2) マイクロバス、救急車が  $50 \text{ m/s}$  の風で横転したことは、強風に対する運転の指導や各車種の風に対する抵抗力の表示等の施策が必要と思われる。

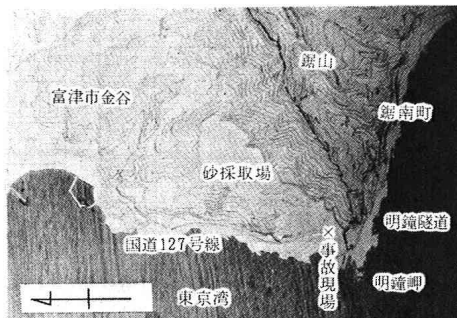
災害現場は写真2に示す通り富津市と鋸南町の境界に位置し、急峻な鋸山の山系が海岸線までせり出し、国道127号線が高い崖下を東京湾沿いに通っている。また、この場所は谷状にえぐられた砂採取場の入口に位置し、採取場が台風の主風向に近い南西方向を向いているため風道の役目を果たし、風速を増加させたことと、道路の海側が崖のため突風の吹き上げで車体が浮き上がったことが考えられ、地形が大きく影響していることが推測された。

写真2 事故現場付近の模型

この値は鋸山ロープウェイの観測値が  $50 \text{ m/s}$  (標高259.8m) としても異常に大きな値となる。このことは事故現場の地形が風速の増強に大きく影響していたと見るべきであり、風に対する局所地形の影響を明らかにするとともに、道路管理の面より局所地形を考慮しての防風対策 (防風欄、防風ネットの設置など) が必要である。

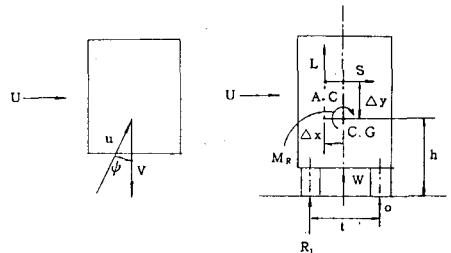
〈マイクロバスの横転からの風速の推定（図2参照）〉<sup>1)</sup>

車速Vの自動車に風速Uの横風を受けるとき、自動車の静的転倒限界は下記の①式で表わされ、 $R_1 = 0$ を満たすUおよびVが静的転倒限界をよえることになる。

$\therefore U = 51.8 \text{ m/s}$  (ここで  $V = 0$ ,  $\psi = 90^\circ$  である)

図2 車両に働く力
