I-109 鋼床版閉断面縦リブ裏当金付突合せ溶接継手の疲労に関する一考察

武蔵工業大学 学生員 小林正紀  
武蔵工業大学 正 員 西脇威夫  
櫻田機械工業 正 員 鈴木康弘

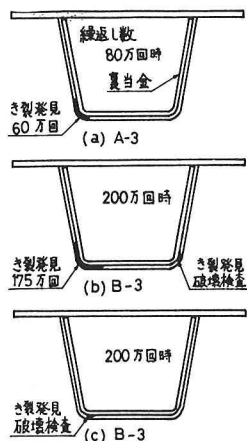
図-2 き裂発生位置

回で継手A-3の隅角部表面に疲労き裂を発生した。(図-2-a参照)

#### ii) 試験体B 繰返し数175万回で継手B-3の隅角部表面に疲労き裂を発生した。(図-2-b参照)

その後、補修をせず200万回まで繰返し載荷を行った。その時点ではB-3以外の継手部表面には疲労き裂は発生しなかった。試験体A同様、継手部分を切出して脆性破壊させ疲労き裂の有無を調べたが、継手B-3のもう一つの隅角部付近(図-2-b参照)と、B-4の片方の隅角部付近(図-2-c参照)にまだ表面まで達していない疲労き裂を発生した。B-3の175万回時に発生したき裂の状況を写真-2に、破壊検査によって発生された、B-3のまだ表面まで達していないき裂の状況を写真-3に、B-4のまだ表面まで達していないき裂の状況を写真-4に示す。これらの写真を見ると、隅角部付近に裏当金の密着不良部が存在し、スラグを相当巻込んでいるのがわかる。

疲労き裂が発生しているのはいずれも隅角部付近であり、本実験では、裏当金の密着不良によって生じた切欠きが主な原因と考えられる。組立時には裏当金の密着度は良好であったが、溶接時の熱による変形や、その変形によりスラグを巻込み裏当金の密着不良を生じたものと推測される。また、継手部のX線検査を行ったが、疲労き裂が発生した隅角部の写真撮影はかなり困難であった。従って、隅角部を有するこのような形状の継手では、X線による判定が必ずしも正しい評価を与えるとは断言出来ないと思われる。

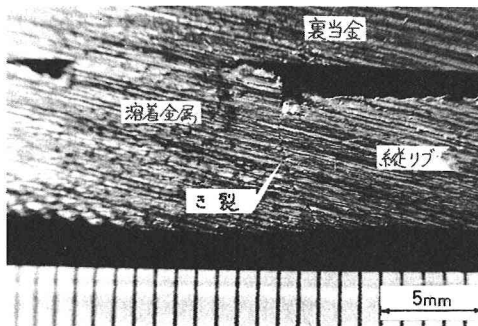
写真-1 継手A-3

の継手には疲労き裂は発生しなかった。A-3のき裂の状況を写真-1に示す。この写真からわかるように、疲労き裂の発生原因は裏当金の密着不良によ

って溶着部に生じた鋭い切欠きによるものと推定される。
