大阪大学大学院 学生員 瀬良昌憲

大阪大学工学部 正員 前田幸雄

(株)神戸製鋼所 正員 柳田賢一

1. まえがき 近年、道路橋において交通量の増大と車輛重量の増大にともなう道路橋の鉄筋コンクリート床版のひびわれ破損、破壊が問題となっている。そこで、こうした床版の代替として鋼床版の利用が考えられる。このような目的に適合した鋼床版の一形式として従来の閉断面縦リブを有する鋼床版の縦リブ下縁に鋼板を溶接接合して縦リブ長手直角方向の剛性を高めた鋼床版を橋軸直角方向(縦リブ長手方向を橋軸直角方向)に用いることが考えられる。ところが、鋼床版は全荷重中活荷重の占める割合が大きいというに供用期間中数百万回にわたって直接自動車輪荷重の影響を受けることやその構造が溶接による組立て構造であることなどから疲労による強度低下が重要な問題となる。本研究では中空断面鋼床版の弾性挙動を把握するとともに疲労き裂の発生と伝播モードを観察し、疲労性状に関して若干の考察を加えた。

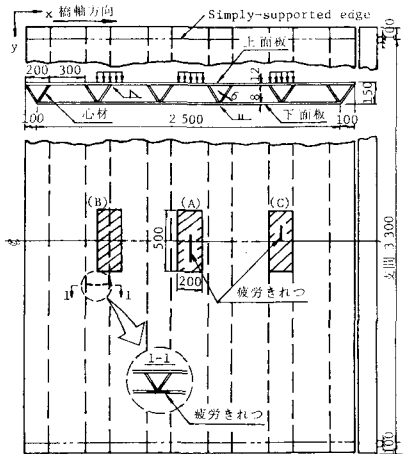
図1. 供試体と疲労き裂

位置にそれぞれの動的載荷に対して疲労き裂が発生した。A点およびC点載荷の場合、荷重直下の上面板に疲労き裂が心材長手方向に発生した。写真1にその疲労き裂の破面を示すが、疲労き裂は上面板の下面側か

ら発生していることがわかる。B点載荷の場合、支間中央から西側約36cmの位置の下面板突合せ溶接部に疲労きれつが発生した。この疲労きれつは図1に示すように下面板では突合せ溶接溶接線にほぼ直角方向に進展し、心材では支間中央方向に約45°の角度で上方に進展した。写真2はその疲労きれつの破面を示している。

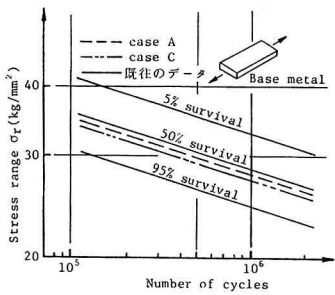
図4. 上面板のS-N線図

1) 上面板 上面板は荷重直下で局部的に大きな面外曲げを受けているので上面板下面の $\pi$ 方向の応力に着目してA、C点載荷それぞれについてS-N曲線を求め母材のP-S-N曲線との比較を図4に示す。以前に著者らが行った他の形式の実物大の供試体を用いた疲労実験結果からも明かなように上面板のような局部的な面外曲げ作用を受ける部分の疲労きれつの発生は母材の疲労強度の既往のデータ<sup>2)</sup>から推定可能であろう。

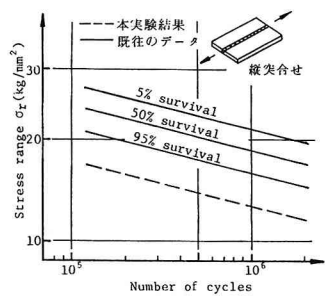
図5. 縦突合せ溶接部のS-N線図

2) 下面板突合せ溶接継手部 下面板の溶接継手部は構造特性から溶接線方向に力の作用する縦突合せ溶接継手と見なせるのでそのような継手の既往のデータ(溶接のまま)と求めたS-N曲線との比較を図5に示す。今回得られたS-N曲線は既往のデータよりもかなり低い値を示しているが、写真2に示すような疲労きれつの破面の観察より疲労きれつは心材と下面板との接合点における溶接部の溶け込み不足による溶接欠陥から発生したと思われるのでこのような継手部の疲れ強さの低下は十分に予想される。このような継手における疲労きれつの発生は構造全体の破壊につながるため本形式のような鋼床版では設計上重要な問題となる。
