建設省土木研究所 正〇天野 光一

## □はじめに

近年 駅前自転車駐車場 歩道 自転車道の整備拡充などがすすめられているが、「バイコロジー」運動の活発化とともに自転車交通が急速に増加し、それとともに、自転車にかかわる様々な社会問題が生じてきている。その中でも、自転車と歩行者の混合交通を認めることにより、発生している歩行者と自転車、あるいは自転車相互などの事故はその被害程度が一般に軽微ではあるが、その頻度は非常に大きいと考えられ、無視できない問題となりつつある。本調査は、昨年度にひきつづき自転車利用者にアンケート調査を行うことにより、事故の特性を把握し、事故発生地点の調査によ、事故原因をさぐろうと試みたものである。

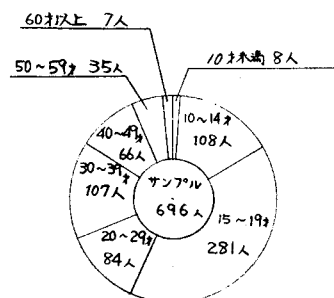
図-1 事故経験者の年齢構成

① 年齢構成でみると若干層にやや事故が多い。(図-1)
