国鉄仙台新幹線工事局 正員 ○山住 克巳  
同 同 菊地 宏  
東北大学工学部 同 尾坂 芳夫

1978年6月12日に発生した宮城県沖地震により、建設中の東北新幹線は種々の被害を受けたが、特にRCラーメン高架橋(以下高架橋という)は、1層の高架橋では柱の上下端に、2層の高架橋では線路直角方向の中層ばりにそれぞれひびわれが数多く発生した。本報告は、ひびわれの発生した高架橋に関するデーターを基に、地震によって生じたひびわれに対し、地震動の強さ、高架橋の構造条件、基礎の構造条件および地質条件に着目し、それら要因がひびわれの発生にどの程度影響を与えているかについて明らかにすることを目的としたものである。

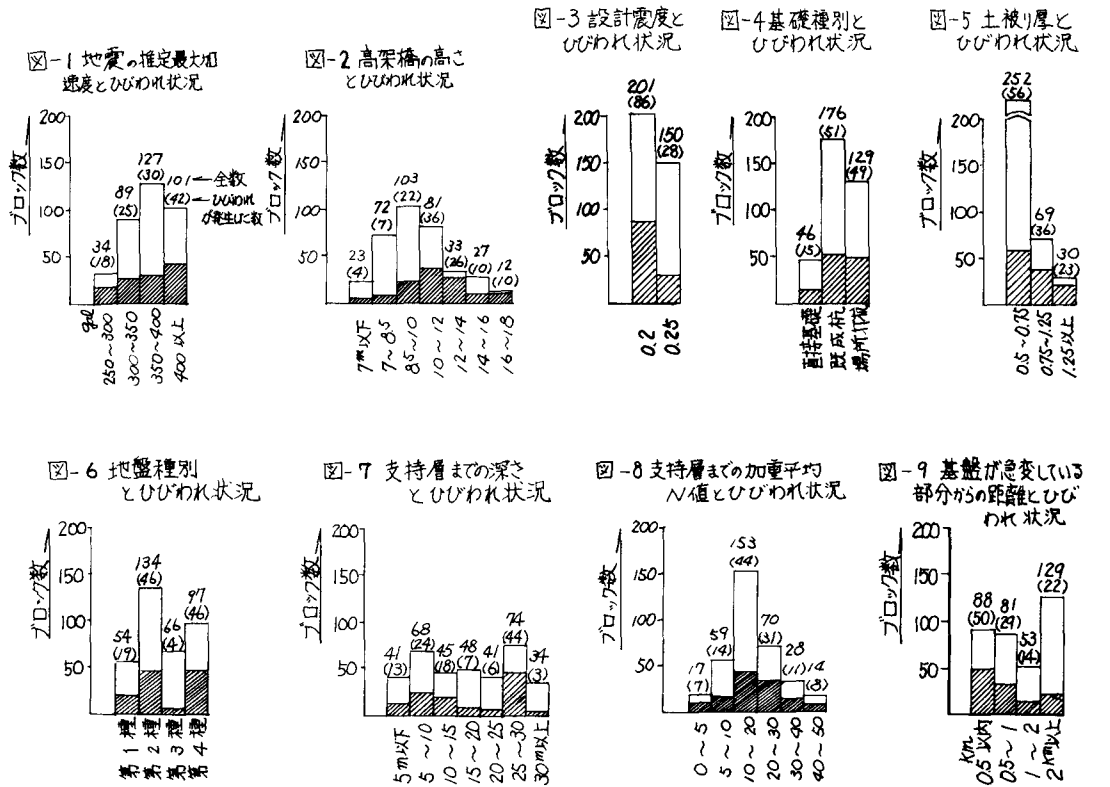
1)地震動の強さについて 基石転倒率より推定した最大加速度とひびわれ状況の関係を図-1に示す。これより、250 gal以上でひびわれの発生がみられ、400 gal以上では約40%の高架橋にひびわれが発生していることがわかる。

2)高架橋の構造条件について (1)高架橋の高さとひびわれ状況の関係を図-2に示す。これより、1層と2層では、2層のもののひびわれ発生率が高く、また、12m~14m、16m~18mでは約80%で一段と高くなっていることがわかる。(2)設計震度とひびわれ状況の関係を図-3に示す。これより、設計震度0.2では、0.25のものの約2倍のひびわれ発生率となり、設計震度による違いが認められた。

礎と杭基礎によるひびわれ発生率の違いはみられなかったが、既成杭と場所打杭とでは約10%の違いが認められた。(2)土被り厚とひびわれ状況の関係を図-5に示す。これより、土被り厚が大きくなるにつれひびわれ発生率も高くなることが認められた。

4)地質条件について (1)現行の国鉄耐震設計指針(案)により分類した地盤種別とひびわれ状況の関係を図-6に示す。これより、第4種地盤のひびわれ発生率が約47%と高く、一般にいわれている軟弱地盤の特性が構造物の挙動に与える影響の大きいことがわかる。(2)地表から支持層までの深さとひびわれ状況の関係を図-7に示す。これより、深さが25m~30mでのひびわれ発生率が特に高いことがわかる。(3)支持層までの加重平均N値とひびわれ状況の関係を図-8に示す。これより、N値とひびわれ発生率の関連性はみられないようである。(4)基盤が急変している部分(丘陵部と平野部の境界付近で基盤が急傾斜している部分)からの距離とひびわれ状況の関係を図-9に示す。これより、基盤が急変している部分からの距離が近いほどひびわれ発生率が高くなっていることがわかる。
