大阪大学 正員 堀川 浩甫  
 大阪大学 学生員 ○李 東都  
 阪神高速道路公団 正員 石崎 浩

1. まえがき 鋼床版の現場溶接における、溶接欠陥、目違い、ルート間隔などが疲労寿命に影響を及ぼすことが知られている。本研究はいろいろな大きさの欠陥を作るために表面処理状態と目違いの量を変えた試験体と製作し現場継手の欠陥と疲労寿命の関係を調べようとしたものである。

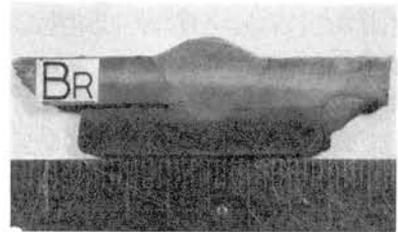
図2 試料(供試体B-1)

3-3 応力伝ば(図2, 隅角部の内側から発生→外側へ蔓延→左右に進展) 走査電子顕微鏡(SEM)による破面観察結果(供試体B-1)最初のき裂は(図2の試料(3)~(5))無数にあり応力の伝ばは図3のように

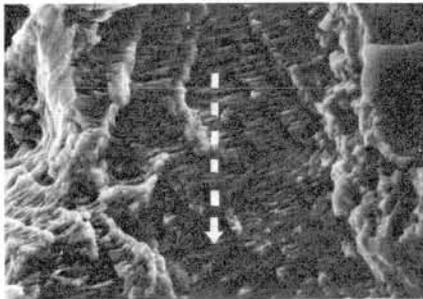
図4 断面マクロ(供試体C)

3-4断面マクロ写真(図4~供試体Cのリップ下面のき裂の進展)

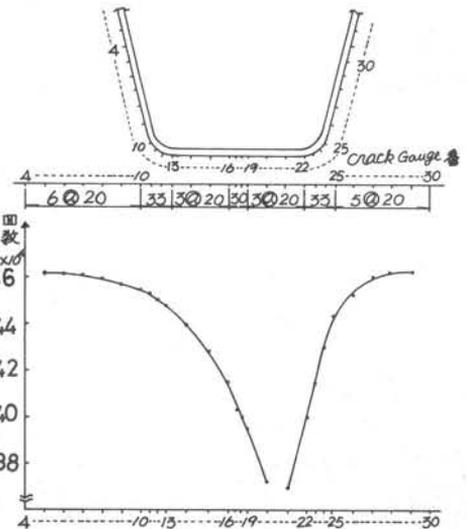
図6 Beach Mark(供試体E)

3-5き裂の発生位置及び成長(図5~供試体E) Beach Mark によるとリップの内から最初き裂が発生してリップの外へ出るまでの回数は60万回から120万~140万回と思われ又外へ出て(Crack Gauge NO20~NO21)から完全破断までの回数は1461350回である。
