東京工業大学 正員 三木千寿  
 東京大学 正員 佐々木利規  
 本州四国連絡橋公団 正員 奥川淳志

トラス桁材の角溶接等の縦方向部分溶込み溶接部においては、疲労き裂は溶接ルート部から発生し進展する。したがって溶接ルート部の溶接欠陥は疲労強度に大きな影響を及ぼす。本研究ではルートギャップが大きくなる時に生じる溶接金属の溶落ちが疲労強度に及ぼす影響を実験的に検討する。

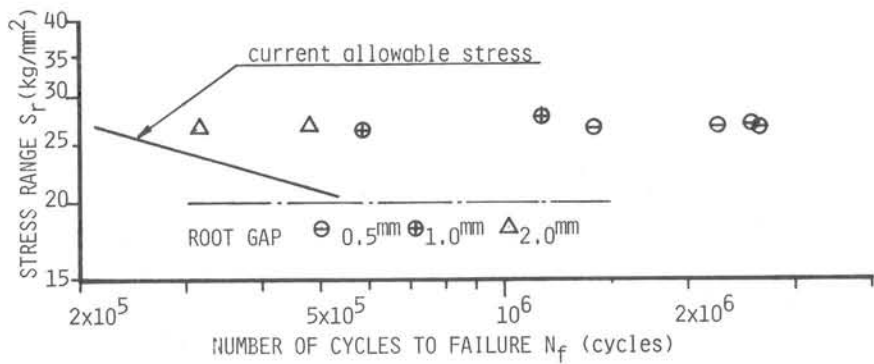
図-2. 疲労試験の結果

現在までに得られている実験結果を図-2に示す。G0試験体はすべてチャック部で破断したため実験値がない。試験応力範囲は約27kg/mm<sup>2</sup>である。破断寿命Nfはルートギャップが大きくなるに従って短くなっている。

図中に角溶接部に対する現行の設計寿命曲線を示す。すべての実験値はこの曲線より長寿命側にプロットされている。しかし溶落ち現象はルートギャップの大きさ、溶接方法、入熱量、用材形状、部材の形状あるいは板厚等の非常に多くのファクターに影響されるため、この結果だけからはルートギャップの許容範囲を議論することはできない。

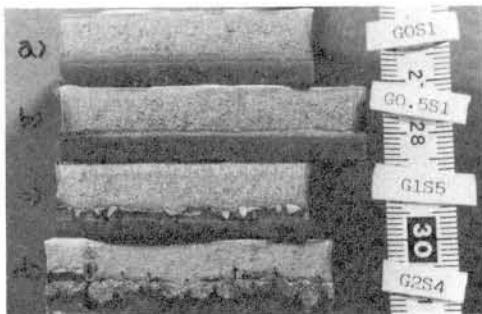
写真-1. ルート部の溶接と疲労き裂の発生

溶接ルート部溶接金属の形状と疲労き裂発生位置との関係を明らかにするため、疲労試験後の試験本溶接部を溶接線に沿って開き、観察した。写真-1にその状況を示す。試験体は試験終了後十分に冷却した後破壊させたため、その破断面に塑性変形は生じていない。G1およびG0.5試験本では溶接は生じておらず、両者のルート部形状は差が認められない。疲労き裂はルート部のゆがみや凹凸起点としている。G1試験本では長さ約1mm程度の長さの溶接が生じており、その凹部から疲労き裂が発生している。G2試験本では非常に激しい溶接が生じている。G2試験本では試験本の破断についで、長さの他に非常に多くの疲労き裂が発生することが特徴的である。写真-1(c)では長さ約5cmの溶接線中の7ヶ所から疲労き裂が発生している。

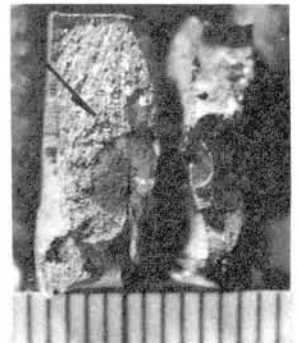
写真-2. ルート部に発生した疲労き裂

b) G2試験体
