神戸大学・正員 高田至郎, 神戸大学・学生員 上野淳一

1.はじめに: 1982年3月21日11時32分に北海道日高支庁浦河町の南西20km沖合で、深さ10km, M=7.3の地震が発生した。浦河・三石・静内の各町付近で震度6の烈震と判定された。着者は、4月1日より5日間、上記3町において水道管の被害と復旧について調査を行なったので、ここにその概要を報告する。今回の地震で、静内大橋の橋脚の破壊を除けば、震度6の割には、一般土木構造物の被害はむしろ少なかったとも考えられる。しかし、軟弱な泥炭地に埋設されていた水道管は多数破壊し、町民生活に多大の障害をもたらした。構造的被害に比べ機能的被害が甚大であり、今後の都市ライフライン耐震化計画を被討する上で貴重な資料となり得る。

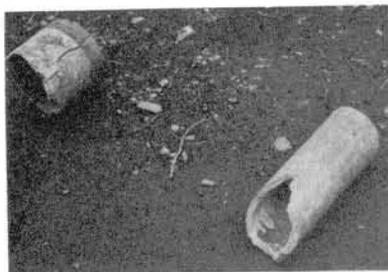
写真1 石綿管の破損

2.水道管被害の特徴: 表1~表3に浦河町、静内町、三石町における配水管の被害地点、管種・口径、被害状況を示している。これら以外に、浦河町では送水管2ヶ所(φ200mm, φ150mmの鋼鉄管の継手抜け)、給水管108ヶ所の被害が発生している。いずれの町でも石綿管(ACP), 塩化ビニル管(WVP)の被害が目立っている。とくに、昭和37,8年頃に埋設された石綿配水管では、地盤変状に追従できずに直管部で折損したり、カラージョイント部で破壊している(写真1右下)。また、水衝圧作用によって数十cmの区間にわたり縦亀裂の発生した石綿管も見られた(写真1左上)。表4には、各町での管種・口径別延長と被害個数を示している。口径にかかわらず、管種別の配水管被害率を見ると、三町平均1.7、鋼鉄管0.14、塩ビ管0.39、石綿管0.40個/kmとなり、1978年宮城県沖地震の際の仙台市水道管の平均被害率と比較すれば、石綿管で同程度、鋼鉄管では上回る値となっている。図1には、管種・町別に配管延長割合と被害割合を图示している。上記の傾向を特徴づけるものとなっている。図2~図4には、三町における主要配水管路網と水道管被害箇所を示している。表2,3の番号と図中番号が対応している。被害の集中した浦河町常盤町・東町は両側泥岩の山腹で囲まれた幅200m,長さ1km程度

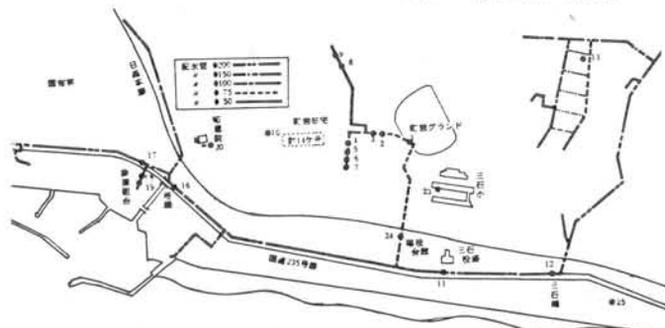
図2 三石町配水管路網と被害

場所	管種	口径	破壊状況
1 町営グラウンド	VWP	φ75	抜け出し
2 町営住宅	VWP	φ75	#
3 #	VWP	φ75	#
4 #	VWP	φ75	#
5 #	VWP	φ75	#
6 #	VWP	φ75	#
7 #	VWP	φ75	#
8 #	VWP	φ50	#
9 #	VWP	φ50	#
10 #	VWP	φ40	折損
11 三石校前消防水栓	SP	φ13	抜け出し
12 三石橋西	PEP	φ13	折損
13 三石第一中西	PEP	φ13	抜け出し
14 駅舎跡療養所	VWP	φ100	#
15 #	VWP	φ100	#
16 静内橋	SP	φ13	折損
17 静内西国道	SP	φ75	#(エルボ)
18 静内組合	PEP	φ40	抜け出し
19 #	PEP	φ25	水漏れ
20 和歌院	SP	φ13	抜け出し
21 佐藤宅	SP	φ13	#
22 木島宅	ACP	φ200	バルブ折損
23 三石小学校	PEP	φ13	抜け出し
24 福祉会館西国道北	SP	φ30	#
25 駅前国道局側	PEP	φ13	#
26 本町駅	VWP	φ75	ソケット折損
27 # 北	VWP	φ50	抜け出し
28 ケリマイ北	VWP	φ50	抜け出し
29 # 西	VWP	φ50	#
30 #	PEP	φ30	#
31 天野和	VWP	φ75	#
32 #	VWP	φ75	#
33 #	VWP	φ50	#
34 #	VWP	φ50	#
35 歌笛(原倉)	VWP	φ50	#
36 #	PEP	φ50	#
37 #	PEP	φ50	#
38 老人センター	VWP	φ100	#(ベント)

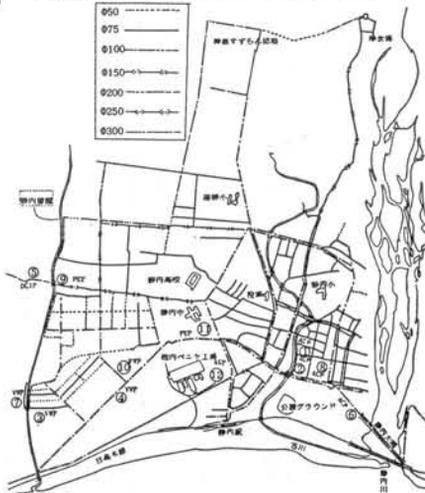
図3 静内町配水管路網と被害

地区名	場所	管種	口径	破壊状況
1	静内町	静内南線	ACP	φ75 折断
2	"	旧静内橋	ACP	φ75 "
3	"	持田線	ACP	φ75 "
4	末広町	田島産業(N01)	WVP	φ75 "
5	"	東芝電気倉庫	WVP	φ30 "
6	"	田島産業(N02)	WVP	φ75 "
7	"	米子邸	WVP	φ30 "
8	山手町	新水路	PEP	φ50 "
9	"	堀本組運給水槽	PEP	φ50 "
10	砲台	山崎宅地	ICIP	φ300 継手抜け出し
11	古川町	静内大橋	SACP	φ200 折断
12	木島町	箱内ベニヤ橋内	ACP	φ75 "
13	東静内	東静内小(N01)	ACP	φ150 "
14	"	(N02)	ACP	φ75 "
15	"	堀江宅地(N01)	ACP	φ100 "
16	"	(N02)	ACP	φ100 "
17	"	出雲牧場内	ACP	φ150 "
18	香立	高橋倉庫敷地(N01)	ACP	φ75 "
19	"	(N02)	ACP	φ75 "
20	"	香立小学校前	PEP	φ40 "
21	"	山谷牧場内	WVP	φ50 抜け出し
22	藤和	新牧場内	ACP	φ50 折断
23	"	ウラ川	SACP	φ75 "
24	川合	下村宅地	SACP	φ100 "
25	西川	新井宅地	ACP	φ75 "
26	田原	佐藤宅地	WVP	φ75 "

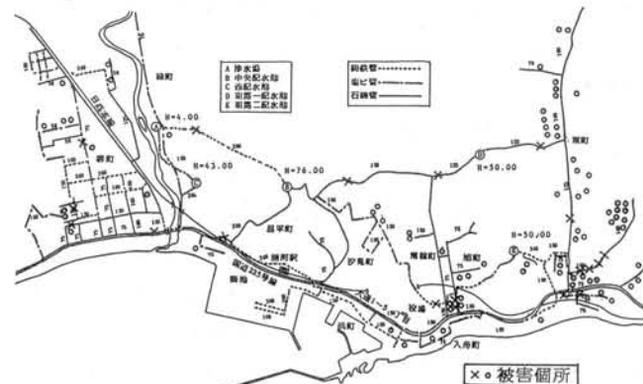
図4 浦河町配水管路網と被害

度の細長い、泥炭地および河川氾濫源で、道路の亀裂・沈下(数^m~20^m)に至る所で見られ、大抵の水道管被害の原因は地盤変状によるものと判断される。
