建設省土木研究所 正員 岩崎 敏男  
東京大学地震研究所 正員 伯野 元彦  
(財)国土開発技術研究センター 益子 真之

ここでは、昭和56年度の橋等構造物分科会が行なった道路橋の震災復旧に関する研究成果の概要を紹介する。

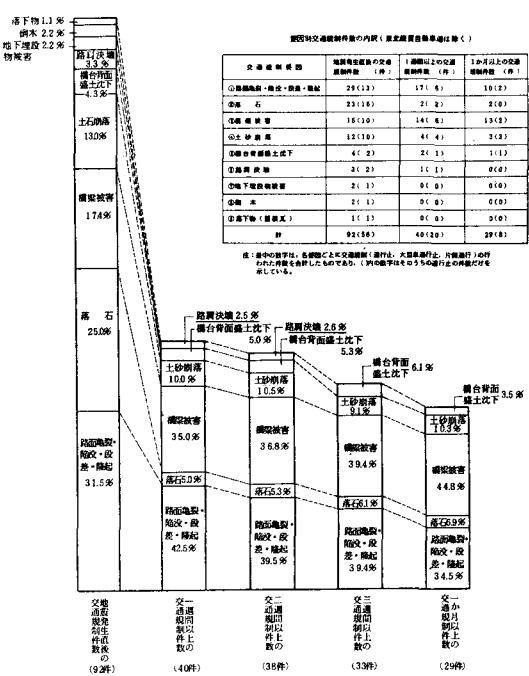
図-1 交通規制件数の要因別時間変化(宮城県沖地震)  
宮城県沖地震による交通規制件数の要因別内訳(東北縦貫自動車道は除く)

昭和53年宮城県沖地震による地震後の要因別交通規制件数の経時変化を図-1に示す。これより、橋梁の被害による交通規制は他の被害に比べて長期に及ぶことが判る。

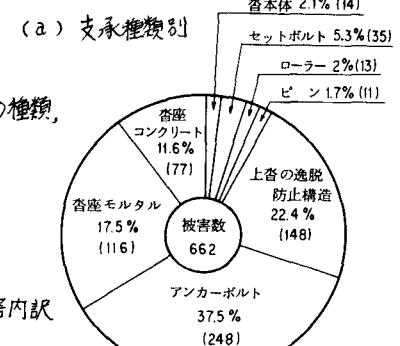
図-4 支承部の被害内訳

次に支承部の被害をみると、宮城県沖地震において被害が顕著であり、アンカーボルト、上部の逸脱防止構造、背座モルタル、背座コンクリートの順に被害が現われている。
