## 曲線桁における支承の損傷事例

阪神高速道路公団 正員 加藤 修 吾  
 同 上 正員 吉川 紀  
 同 上 正員 富田 穰  
 同 上 ○正員 瀬川 章彦

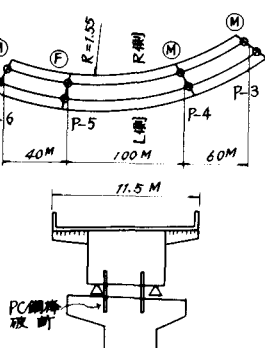
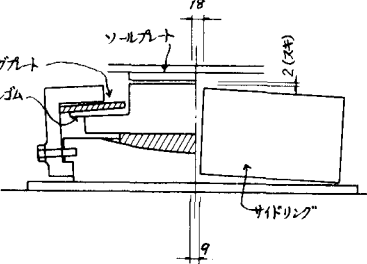
| No | 橋梁型式 | 支承型式 | 耐震力 | 損傷状況 |
|---|---|---|---|---|
| II | ・3径間連続鋼床版箱桁<br> | 支承板支承<br>(BPサイドリング)<br>(PC鋼棒) | 有<br>(死荷重) | 1). サイドリングのセットボルト欠落。<br>2). PC鋼棒破断。<br>3). 上揚力用BPリング破損。<br>4). 衝撃音発生<br>5). 沓全体移動<br>P-6 100 TON 支承<br> |

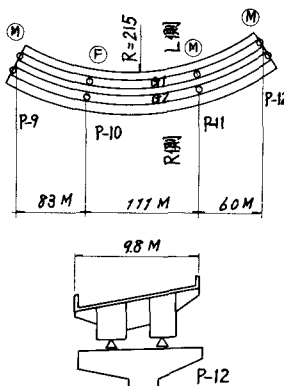
| No | 橋梁型式 | 支承型式 | 設 計 取 扱 | 損 傷 状 況 |
|---|---|---|---|---|
| IV | <p>・ 3径間連続鋼床版箱桁</p> | <p>ピボット支承<br/>+ ローラー支承<br/>(2本)</p> | <p>無</p> | <p>1). 車輛通過時6~7mmの上, 下変位を生じ音発生.</p> <p>2). サイドプレート(ローラーのカバープレート)変形.</p> <p>3). ローラーと支圧板に, 1~4mmすき間.</p> <p>4). ソールプレートと上沓に11mmすき間.</p> <p>5). サイドブロックと中沓接触.</p> <p>6). セットボルトのゆるみ.</p> <p>7). 負反力発生.</p> |

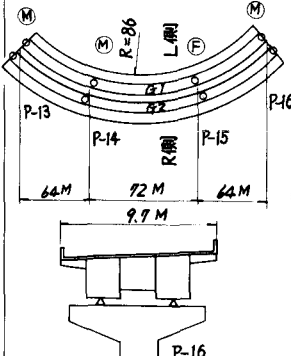
| No | 橋梁型式 | 支承型式 | 設 計 取 扱 | 損 傷 状 況 |
|---|---|---|---|---|
| | <p>・ 3径間連続鋼床版箱桁</p> | <p>ピボット支承<br/>+ ローラー支承<br/>(2本)</p> | <p>無</p> | <p>1). ローラーとセンターブロック接触, 摩耗進行.</p> <p>2). 上沓とサイドブロック接触.</p> <p>3). 桁全体が内側へ移動.</p> <p>P-10 175 TON</p> |
