建設省土木研究所 正員 後藤 勝志
 環境庁大気保全局 正員 中島 威夫
 鹿島建設 正員 水庭 健一

1978年宮城県沖地震により被害を受け、直後に復旧工事が行われ、その後新橋完成に併い取壊しが予定されている一般国道6号阿武隈橋(旧橋)を対象に実橋振動実験を行つた。この橋の現状(復旧状態)、および実験時に橋脚の一部を人為的に破損させた状態について振動特性を測定した結果を報告する。

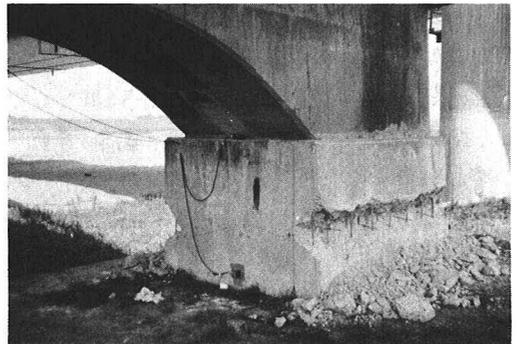
写真-1 P2破損状況写真

橋脚の被災時を再現するためにP2、P3において各々1断面全周にクラックを入れ、さらに橋軸方向の両側については、巾深さとも約20cmけつり鉄筋を露出させた(写真-1)。

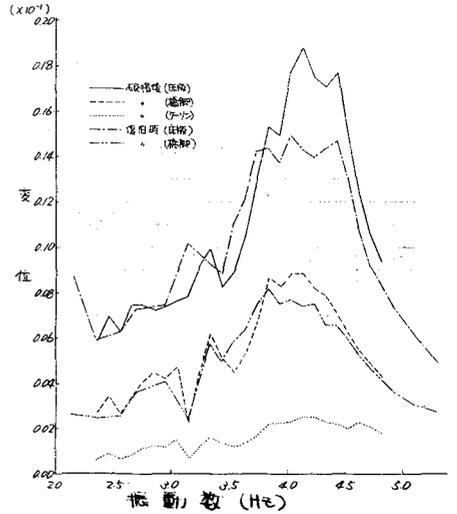
図-2 変位スペクトル(P-3)

橋脚天端および床版等の橋軸方向の変位スペクトル(1ton当り)を図-2と図-3に示す。P3の橋脚天端と床版のス

パクトルを復旧状態と破損後について比較すると、スペクトル形状に大きな変化はみられないが、破損後の変位が必ず大きい値となっている。卓越振動数は4Hz付近にみられ、減衰定数は復旧状態で0.14、破損後は0.10となった。次に P_3 (樹脂注入補修)と P_4 (巻立補強)を比較すると、 P_3 ではピークが1個であるのに対し、 P_4 では3個のピークがみられる。2.7Hz付近のピークは、 P_3 の周辺地盤が P_4 と比して軟弱であり、周期も長いことから周辺地盤へ橋脚の連成振動によるためと考えられる。また、3.3Hzのピークは、この周波数帯が上部工の鉛直振動とほぼ一致していることから、上部工の鉛直振動の影響を受けたものと考えられる。さらに4Hz付近のピークはカ学モデルによる固有値解析結果とも一致することから橋脚の固有振動数と思われる。

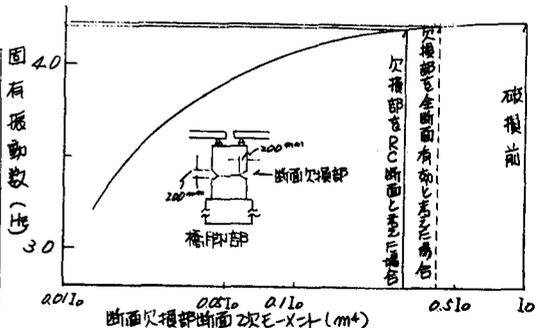
図-4 断面2次モデルと固有振動数

橋脚の断面欠損の影響をみるため、固有振動数の計算を行った結果を図-4に示す。これから、断面欠損部を全断面有効、またはRC断面(コンクリート引張を無視)にはと考えた場合のいずれでも、破損前に比べて固有振動数に大きな変化はなく、今回の破損程度(被災時再現)では、橋脚の振動特性に有意の差は生じないと考える。
