日本電信電話公社 建設技術開発室 正員 白川淳一  
 同 上 正員 奥村 強  
 同 上 正員 澤橋剛志

1982年3月27日、北海道浦河町沖合で発生した地震は、浦河町において震度6を記録したのをはじめ、北海道のほぼ全域と東北地方の北部にかけて強い地震動を引き起こした。このため、浦河町を中心に家屋の倒壊、道路の損壊、水道管の破裂等の被害が生じた。電気通信施設においても、浦河電報電話局、静内電報電話局管内を中心に、一時市外回線約300回線が故障したほか、管路、マンホール等の通信土木施設に被害が生じた。地震発生後、直ちに被害調査班を設け、通信土木施設の被害状況を調査した。本稿では、この調査結果をもとに通信土木施設の被害状況について紹介する。

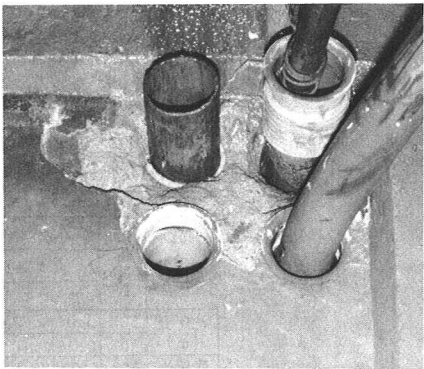
マンホールの被害は、写真-1に示すように、管路とマンホールの接合部、いわゆるダクト口における管の移動及びそれに伴うダクト口周辺コンクリートの損傷が大部分であり、マンホール本体のクラックや入孔口と本体を結ぶリング状の首部ブロックのずれが一部見られた。これらのマンホールの被害は、表-2に示すように、切土と盛土の境界部に設置したものによく見られた。ダクト口における管の移動量を表-3に示す。電電公社の管路は、鋼管と硬質ビニル管を用いているが、管の移動性状は管種によってかなり異なっていることがこの調査により明らかとなった。すなわち、管の突出しは鋼管のみに見られ、突出し量は最大10cmに達する箇所があった。一方、

写真-1 マンホールダクト口での管の突出し

ダクト口からの管の抜けは、鋼管、硬質ビニル管の両方に見られ、抜け出し量は硬質ビニル管のほうが大きかった。この原因として、突出しの場合、剛性の高い鋼管では圧縮力が直接ダクト口に作用するのに対し、硬質ビニル管では、管のたわみ性により圧縮力を吸収するためダクト口には大きな力が加わらないことが考えられ、抜けの場合は、鋼管、硬質ビニル管とも引張力がダクト口に直接加わることが考えられる。

以上述べた調査の結果、地震に対する通信土木施設の弱点部は、管路とマンホールの接合部、盛土、橋台際、地中構造物の周辺部に埋設された管路、振動の大きい橋りょうに添架された管路等であることが明らかとなった。これらの箇所については、現在伸縮しろを大きくした伸縮継手や離脱防止機能を有する伸縮継手の設置を推進しており、耐震性の向上を図っている。

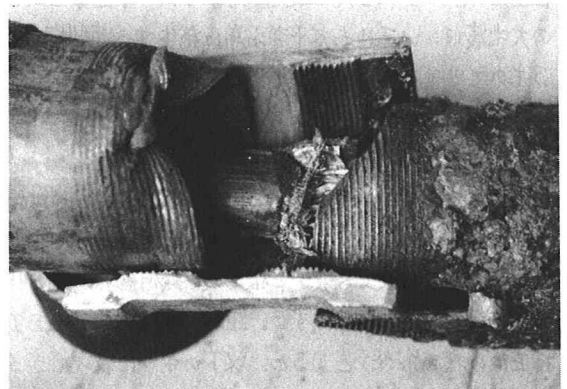
地下管路の被害は主として、管路の折損、継手部での管の離脱であった。写真-2はその一例であり鋼管のねじ継手部で管が引き抜け、さらに衝突して管がねじ継手に食い込んだものである。このような被害は、盛土、橋台際、ボックスカルバート上越し部等、地震力が集中するほか地盤沈下が生じやすい箇所が多発していた。

写真-2 地下管路の損傷状況

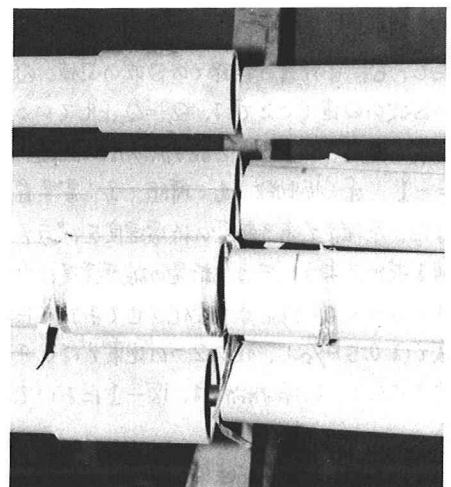
橋りょう添架管路の被害は、伸縮継手部における管の離脱、橋台パラペット通過部分での表面モルタルの剝離及び添架装置の変形、脱落等であった。これらの被害は、橋りょう本体に何らかの被害があった箇所が多発しており、橋りょう添架管路の挙動は橋りょう本体の挙動に支配されることが示された。写真-3は、大きな被害を受けた静内橋に添架された管路の継手部での離脱状況である。

写真-3 橋りょう添架管路継手部における管の離脱
