III-146 風化砂岩から成る斜面のすべり

国立交通大学(台湾)正○許 海龍
東京大学工学部 正 石原研而
" " 正 吉田喜忠

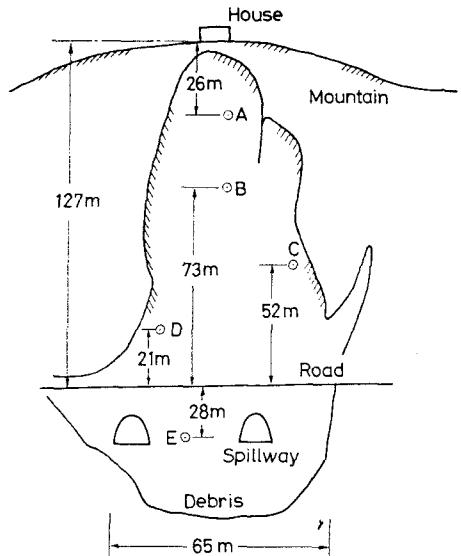
図1 地すべり地盤正面図

地すべり地盤を正面及び側面から眺めたのが図1、図2である。地質は砂岩及び頁岩から成っているが、すべりを生じたのはトンネル上部で砂岩が風化した部分である。高さ10m、巾7mの余水吐けトンネルの掘削は上部半断面方式で1980年9月に開始された。すべりが最初に発生したのは1981年12月10日の大雨の直後で、巾40m、長さ100mの区間がすべり落ち、トンネル入口とその上の道路を埋めてしまった。その後、降雨のたびに周辺部にすべりが拡大し、現在では図1に示すごとく巾60m程度までに広がっている。

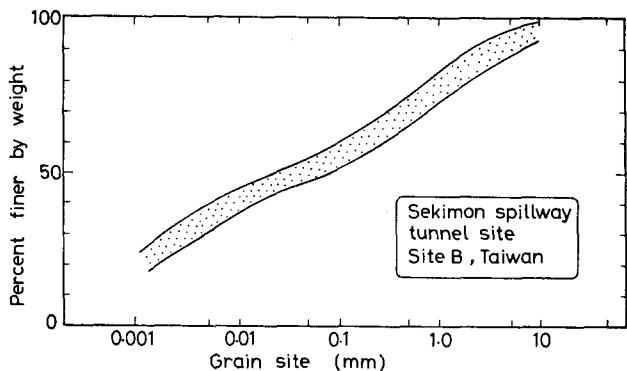
図3 粒径加積曲線

図1のA……Eの5ヶ所で採取したサンプルは、ほぼ同じ粒度分布特性を示したが、地表Aのものを示すと図3のごとく細粒分が約50%を占める砂質シルトと云える。しかし、砂岩が風化した土であるので細粒部分は極めて低塑性で、全体として砂と同じ挙動を示すと考えられる。原位置の密度測定結果によると、乾燥密度は $\gamma_d = 1.7 \sim 1.8 \text{ t/m}^3$ で、間隙比は $e = 0.47 \sim 0.60$ の範囲にあった。飽和度は $S_r = 83 \sim 97\%$ であった。室内的三軸圧縮せん断試験は、この土の飽和度を約90%とし、乾燥密度を3段階に変えて行なった。15%軸ひずみ発生を破壊とみなし、内部摩擦角と粘着力の値を乾燥密度に対してプロットしてみたのが図4である。

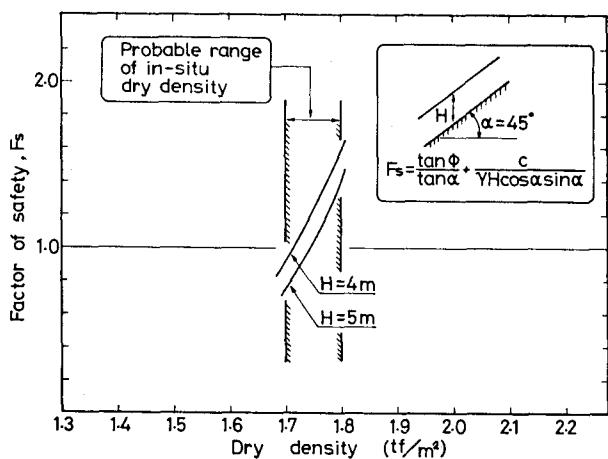
図5 安定解析の結果

次に、すべり面を直線と仮定し、図5に示す式によつて安全率を計算してみたのが図5である。図には原位置で求めた乾燥密度の値の範囲が示してあるが、この範囲で土の強度が著しく変化するため安全率も大きく変わつてゐる様子がわかる。

発破による震動を受けないときの密度が今之所、正確につかめないのではつきりしたことはわからぬが、発破によつて多少でも密度が下れば安全率も相当下つてくることから、石門ダムの地すべりは発破によつて地盤がゆるみ、そこへ降雨の水がしみこんで飽和度が上つて土の強度が低下したためであると解釈してもよいと思われる。
