国鉄・技研 正員 垂水 尚志  
国鉄・技研 田中 政典

### 1. はじめに

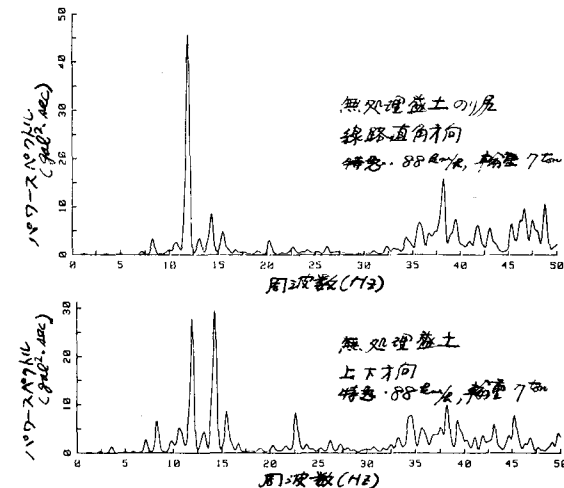
図-7 のり部における加速度パワースペクトル

4.4 加速度・変位: 加速度計による測定結果を周波数分析したものを図-7に示す。対策工施工区間では35~50Hzの範囲に卓越波が集中している。特に生石灰杭での傾向が著しい。変位はカメラにより測定を行った。13mmで無処理部からの鉛直変位が他には比べて多少大きかった。

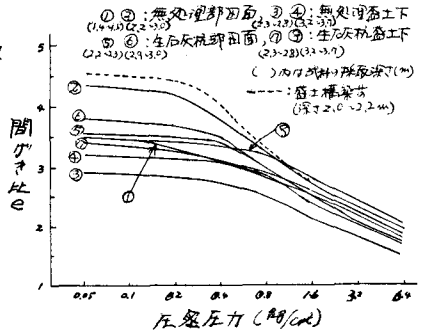
図-4 e-logp 曲線

バラツキが大きい。が、盛土下の場合が路面部よりも多少大きくなった。  
 11. 全土圧は図示のようになり、シルト層のほとんどが液性限界以上である。図中のX印は盛土構築時の値であるが、経時変化が少なく盛土の増徴が明かである。図-4はe-logp曲線である。こ  
 水から得た圧縮率を図-3に示してあるが、圧縮率に差があることが判る。

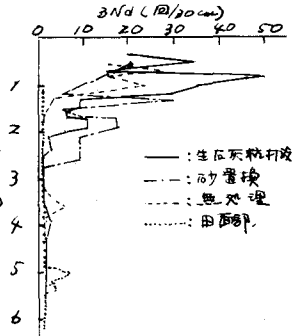
図-5 動的貫入試験結果

4.2 貫入試験結果: 図-5は大型動的貫入試験の結果を示す。線間はリバラストを除去し路盤表面から貫入試験を実施した。生石灰部は施工記録によると施工時地面が30cm隆起しており、その結果改良予定範囲の下部の改良効果が十分でなかったようである。砂置換部は盛土構築による沈下が大きく、図-5も初期の位置から60cm程度めりこんでいると思われる。無処理盛土では1.7m付近で路面部の値に近くなった。
