日本道路公団試験所 正会員 後藤 祐可  
日本道路公団技術部 正会員 中村 修吾  
日本道路公団試験所 高橋 幸三

### 1. まえがき

鋼橋床版の損傷は、道路管理上重要な問題であり、日本道路公団では昭和51年度より大型疲労試験機により種々疲労試験を実施している。しかしながら、実物大供試体を用いてのこれまでの実験によれば、通常経験される軸荷重程度では損傷は起らず、疲労耐力ははるかに大きいことが明らかにされ、実橋に生じているような破壊・損傷を、実験的に再現出来ないうり。

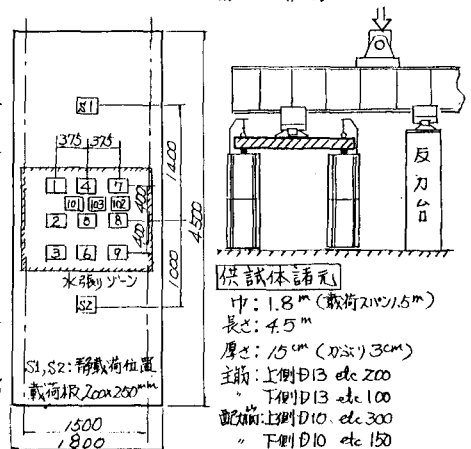
図-1 供試体の概要と試験方法

供試体の概要を図-1に示す。床版は乾燥収縮等を拘束するため、鋼桁にボルトにて固定され、右記の悪条件下で施工された。

この結果、床版上面には鉄筋位置での泥下ひびわれに始まる乾燥収縮ひびわれが数多く発生した(ひびわれ幅 $10^3$ ~ $20^3$ μm、橋軸直角方向が顕著であった)。又床版下面には鋼桁の拘束により、橋軸直角方向に数本の $0.1^3$ 程度の貫通したひびわれが発生し、雨天時には漏水を生じた。

軸荷は図-1の如く床版をセットし、反力台を利用した一点、初動繰返し方式である。試験の経過と損傷の進行を図-2に示す。

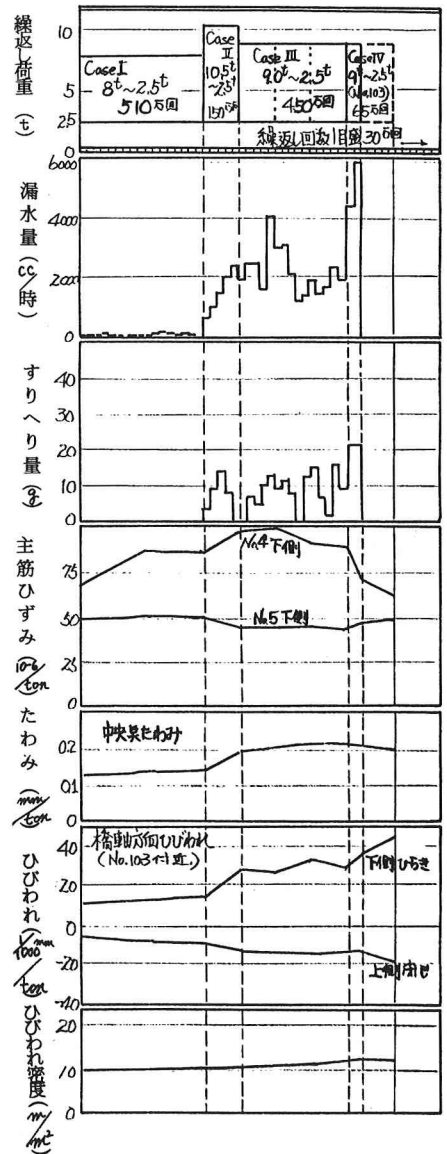
図-2 試験の経過と供試体の挙動

Case-I : 実橋で観測される主筋の最大歪 $400 \times 10^{-6}$ となるように、 $P = 8^{\text{ton}} \sim 25^{\text{ton}}$ でNo.5の軸荷点を中心として、1~9まで各30万回ずつ初動繰返しを合計510万回実施した。

Case-II : Case-Iでは、図-2に示されるように水の浸透はわずかであり、遊離石灰が溶出する程度の損傷しか起さなかったもので、上限荷重を $P = 10.5^{\text{ton}}$ とした。その結果、図-2の如く漏水およびひびわれから水とともに洗い出されるコンクリートの粉末(以後すりへり量という)が異常に増加し、主筋の歪も $900 \times 10^{-6}$ から $1000 \times 10^{-6}$ に増加したの

この間、損傷の進行は著しく、漏水は2000cc/時程度で、すりへりも各30万回の繰返し間に10g程度にも達した。

Case-IV : No.103に載荷点を増やし65万回載荷したところ、漏水が6000cc/時と一段とはげしくなったので載荷を中止した。ひびわれを観測したところ、載荷板のまわりに円周状に、床版下面では載荷板から離れた位置に新しいひびわれが発生した。載荷板直近のひびわれをはさんでの垂直ずれを測定すると、0.3mmという非常に大きなずれが観測されたので、この時点で、疲労による押し抜きせん断破壊と判断した。

疲労耐力の静的耐力に対する比は、 $(90/28.3) \times 100 = 32\%$ 、 $(105/28.3) \times 100 = 37\%$ となり、一般の場合と比較しきわめて小さい値となり、水の浸透による損傷の進行が顕著であることが明らかとなった。

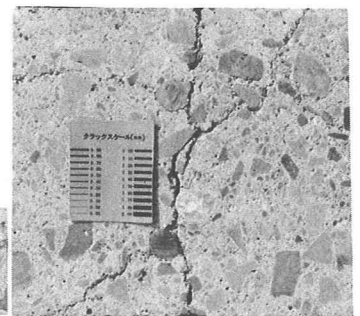
写真-2 ひびわれ状況拡大図

疲労試験後、供試体を切断し内部のひびわれを観測した。写真-1に載荷位置No. 103の橋軸直角方向から見たひびわれの断面状況を示すが、押し抜きせん断ひびわれが発生しているのかわかる。又ひびわれは浸透水により著しく磨耗しておりひびわれ幅はきわめて大きくなっている。(写真-2)
