## 1 まえがき

建設後16年経過したPC桁が河川改修にともなって架替えされることになり、その際PC桁の経年変化と把握するためにPC鋼材の強度について調査を行ったので報告する。

調査対象桁は、国鉄北陸本線水橋～滑川間上市川橋りょう（単線4主桁  $l=21.5\text{m} \times 3$ 連 バラスト道床）で、海岸より約1Km離れた位置にあり、H.W.L～桁下面＝約1mの高さに設置されていた。

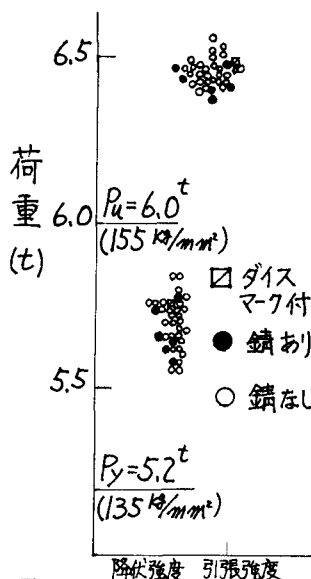
図-6 PC鋼線の強度

強度試験に用いた供試材は配置の異なる6ケーブルから採取した。表面粗さは、錆の多い供試材で10～15μmのピーティングが測定された。6ケーブルの中に、1ケーブル12本のうち1本だけPC鋼線製造時のダイスマークと思われゆるぎズ(約4.5mm間隔で円周状に深さ6μm)の入ったものが見られ、供試材として試験した。

錆の有無による強度の差は認められず、いずれも規格以上の値を示した。

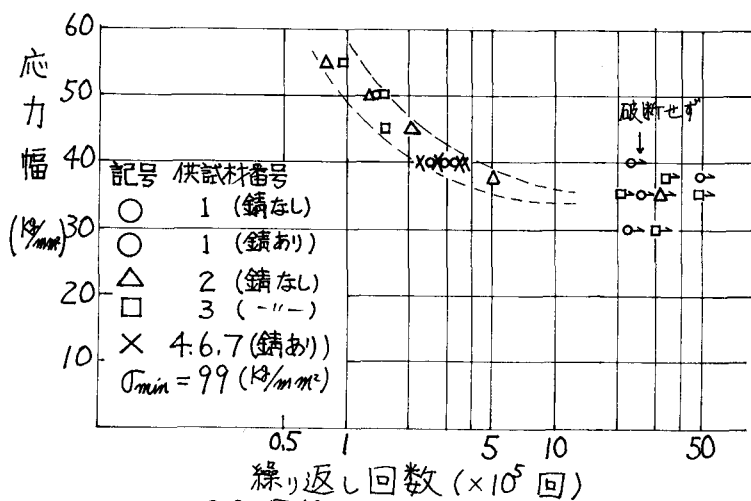
図-9 PC鋼線の疲労試験結果

疲労試験は、PC鋼線の下限応力を99kg/mmとした。疲労試験結果(図-9)より、200万回疲労限界の応力幅は35kg/mm程度と推定される。

最も錆の多い供試材(番号4)の疲労破断面を顕微鏡で拡大し、疲労破断の起点を調べたところ約30μmのピーティングが観察された。
