岩黒島橋共同企業体（横河橋梁）  
東京工業大学  
本州四国連絡橋公団  
本州四国連絡橋公団

本州四国連絡橋・児島一坂出ルート of 岩黒島橋は3径間連続斜張橋（185m+420m+185m）である。このルートは道路・鉄道併用であり、設計・製作にあたっては列車荷重による疲労を十分に考慮する必要がある。調質鋼を用いる補剛トラス主構弦材に関しては、すでに、実断面部材の疲労試験により、かど継手の疲労強度の検討を行ってきた。今回、非調質鋼を使用する床トラス下弦材について、実部材に近い供試体を用いた疲労試験を行い、かど継手および鉄道縦桁台座部などの構造詳細の疲労強度を検討をした。

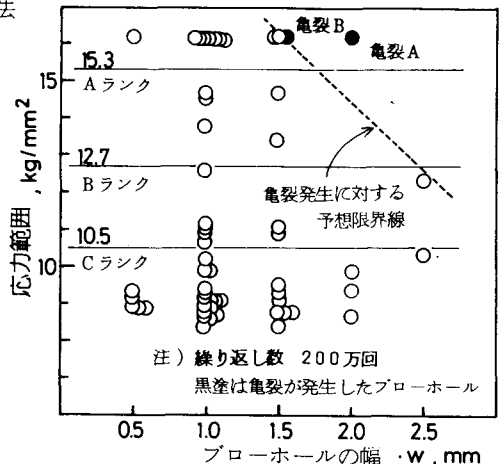
図-2 かど継手の破壊試験結果

下フランジ側かど継手について、レ型溶接側の縦方向破壊試験を行い、ルート・ブローホールの存在、および疲労亀裂の発生を調査した結果を図-2に示す。今回、内面すみ肉溶接については、超音波探傷試験によつて著しい欠陥がないことを確認しており、調査対象外とした。図中黒塗のプロットが疲労亀裂の発生していたブローホールである。実験点の不足のため明確な関係は得られないが、破線で示す亀裂発生限界線を引くことが可能であろう。

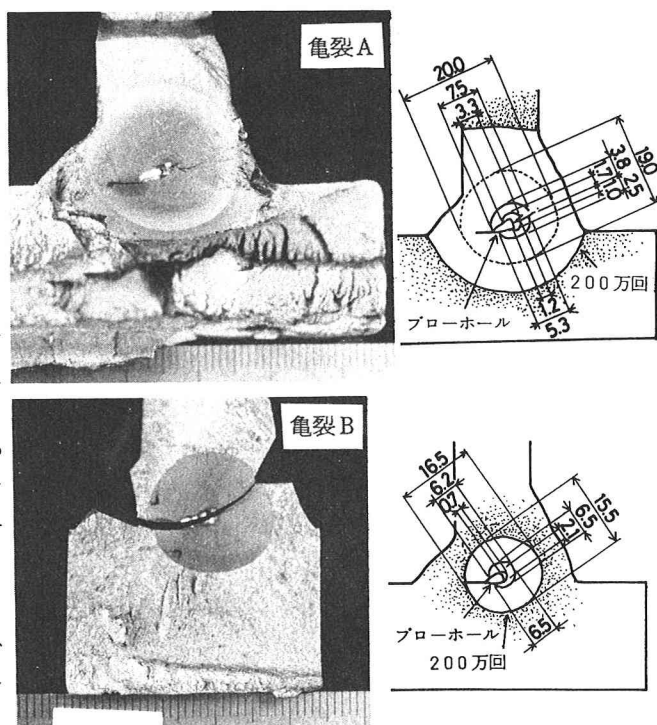
写真-1 かど継手に発生した疲労亀裂

写真-1に、それぞれの亀裂破面およびピーチマーク観察結果を示す。亀裂は $2.0W \times 4.0H$ 、および $1.5W \times 4.5H$ のブローホールの頭部から発生しており、亀裂Aはウェブ板厚を貫通していた。この2つの亀裂について、破壊力学手法を用いて疲労寿命（板表面の8割まで進展する時の繰返し数）を算定し、S-N線図上にプロットしたものが図-3である。図中、非調質鋼の4等級の設計寿命曲線を併記してある。非調質鋼を使用したかど継手の疲労等級はランクAであるが、2つの亀裂の推定寿命は、ともにこれを上回っている。この程度のブローホールが存在しても、かど継手の疲労強度は設計強度を満足することが判る。

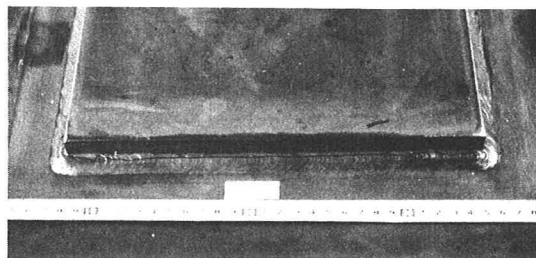
写真-2 検査路台座板に発生した疲労亀裂

上フランジ面に取り付けられた検査路用台座板の前面すみ肉溶接部（ $\Delta\sigma = -1.05 \sim -1.00 \text{ kg/mm}^2$ ）に亀裂が発生していた。

写真-2に亀裂の概要を示す。亀裂は、すみ肉溶接ルート部からの断面方向へ進展しており、ルート部の溶接欠陥との関係は見られなかった。このような継手についてFEM解析を行つたところ、圧縮の外力に対して、前面すみ肉溶接ルート部には、大きな引張応力が発生することが判明した。さらに、この局部引張応力はフランジの板厚が薄い場合（実橋では $22 \text{ mm}$ ）、また、すみ肉サイズを大きくした場合には減少することが確認できた。したがって、実橋においては、すみ肉サイズを大きくすることに変更した。
