東京大学生産技術研究所 ○ 正会員 田村 重四郎
 ダム技術センター " 竹林 征三
 東京大学生産技術研究所 正会員 加藤 勝行

1 概 説

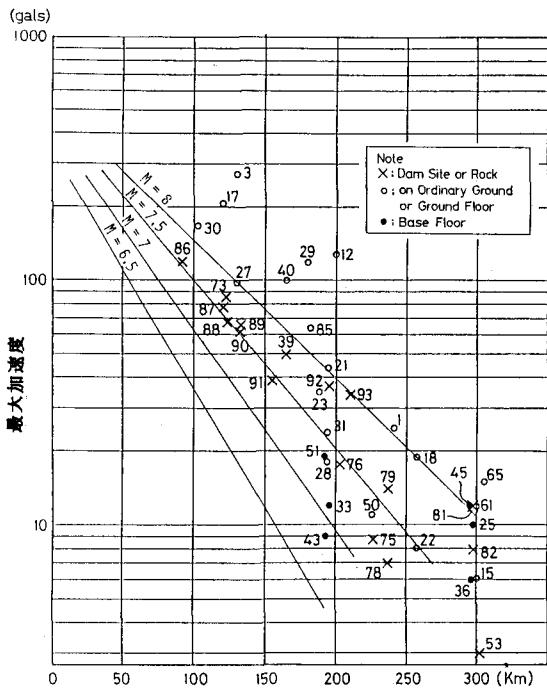
図-1 昭和 58 年日本海中部地震における余震域中心からの距離と最大加速度との関係

観測された最大加速度の値は、国立防災科学技術センターの強震速報 No. 23 に、SMAC の記録を中心にして集録されている。著者等の現地調査でも、ダムサイトにおける最大加速度の資料を得ることができた。図-1 は、余震域の中心を $139^{\circ}04'E$ $40^{\circ}21'N$ と想定して、より測った距離と水平方向の最大加速度を示したものである。水平方向の最大加速度としては、合成波の最大加速度ではなく、方向に無関係に大きい方の値を選び出した。図中○印は地盤表面、●印は建物の地下階、×印はダムサイトの最大加速度を夫々示している。数字は測点の番号である。1 ~ 14 までは北海道内のものであり、15, 19, 22, 25, 28, 31, 33, 36, 43, 51, 53, 75, 79, 92 は岩手県及び宮城県内の観測点のものである。又、78 と 79, 81 と 82 は夫々同一ダムサイトにおける観測値で、夫々岩盤とギャラリー内、横坑とギャラリー内をあらわしている。53, 73, (81, 82), 92, 93 はフィルダムのものであり、他はコンクリートダムにおける値である。ダムサイトの記録の内 No. 75, 53 は他の値に比べて小さい値となっているが、太平洋岸により近い測点の値である。図よりダムサイトにおける最大加速度は、観測値群の下辺に沿った直線上にほぼ並んでいることがわかる。又、直線からのバラツキが小さい所から、これよりダムサイトに於ける岩盤上の最大加速度を推測することが可能であると考えられる。このダムサイトにおける加速度の大きさと余震域中心からの距離は、昭和 53 年宮城県沖地震の際の関係によく類似していることが認められる。

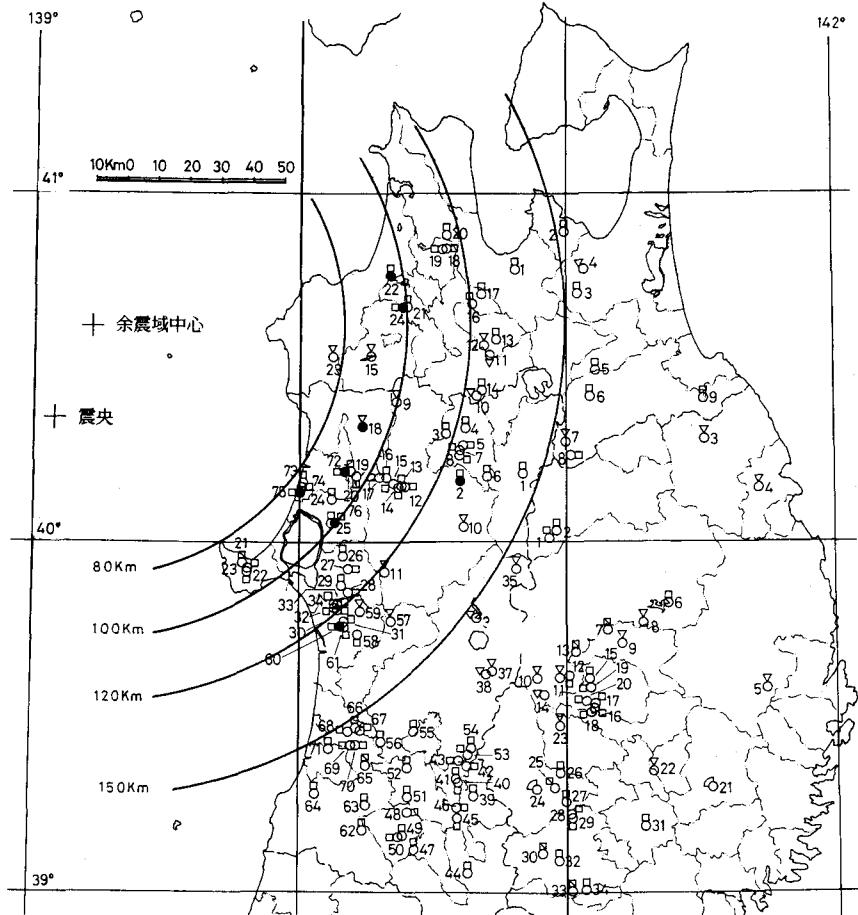
図-2 東北地方北部のダムの位置及び型式

図-2 は、地震発生時における青森、秋田、岩手の各県の高さ 15 m 以上のダムの位置及び種類を示す。○印はダムサイトで、□、△、▽、■の各記号は夫々フィルダム、重力ダム、アーチダム、フィルダムと重力ダム

ムの複合ダムをあらわしている。又・印は、この地震により、堤頂の軽度のクラック、僅かな洩水等の変状を生じたことを示している。

余震域中心より75～100kmの範囲（最大加速度は150～100ガルと推定される）には、赤石ダム（重力ダム、余震域中心より77km）を始めとする4ヶの重力ダムと、15ヶのアースダムが建設されている。N0.18の重力ダムの変状は、堤体下流面、打継目からの5l/min程度の漏水の発生である。重力ダムのこの様な変状は、ダムの安定に影響を与えるものではない。15ヶのアースダムの高さは、1.5～2.8mで大きな差異はない。基礎については全てを確認した訳ではないが、数m以内の厚さの洪積地盤上、又は岩盤上に建設されている場合が殆んどであると考えられる。変状のあったアースダムは5ヶである。N0.74は最も余震域中心より近い所にあって、砂質地盤上に建設されている。堤頂に軽度の縦亀裂が一条発生したが、又は堤頂に埋設されたパイアラインの影響に因るものと推測する。N0.72、N0.76にも堤頂に軽度の縦亀裂が発生した。以上の亀裂は何れも表面のみであることが確認されている。N0.22、N0.72及びN0.24では僅かにリップラップの移動が認められた。

余震域中心より100～120kmにはロックフィルダム1ヶ、アースダム18ヶが建設されているが、変状は発生していない。この範囲における岩盤上の最大加速度は、ほぼ70～110ガル程度と推測される。

余震域中心より120～150kmでは重力ダム7ヶ、ロックフィルダム1ヶ、アースダム14ヶが建設されている。変状が報告されているのは、N0.2とN0.60の2つのアースダムで、前者は堤頂に軽度の亀裂が生じ後者ではおさえブロックに亀裂が発生している。

以上、本地震におけるダムの変状について述べたが、微亀裂の発生した幾つかのダムでは、耐震性の向上をはかりて改良工事が実施された。
