建設省土木研究所 正員 ○大日方尚巳  
 正員 岩崎 敏男  
 正員 加納 尚史

本報告は、この地震による下水道管の被害について、1)被害の概要、2)被害結果の整理・分析、3)被害と地盤条件の関係、を調査したものである。

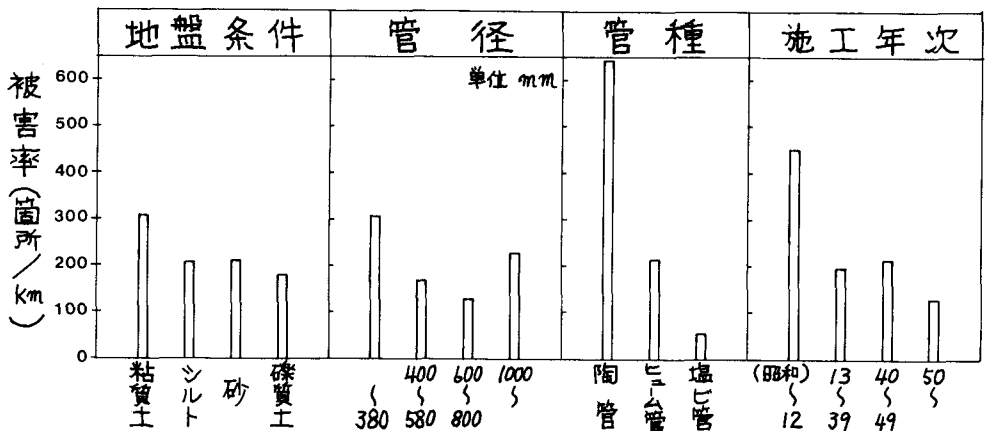
図-1 下水道管の各種条件別の被害状況 (秋田市公共下水道の例)

示す。秋田市では粘性土地盤の市街地において施工年度の古い、小口径の陶管の被害が多数発生しており、この傾向が結果に表われている。なお、被害箇所の大半は目地の開き・ずれである。

管路の被害復旧では布設替えが大半を占めている。これは下水道管路の特性上、勾配が変わったり、管のフラットや目地破損がある程度の箇所で生じると他に適当な復旧方法が無く、布設替えをせざるを得ないためである。

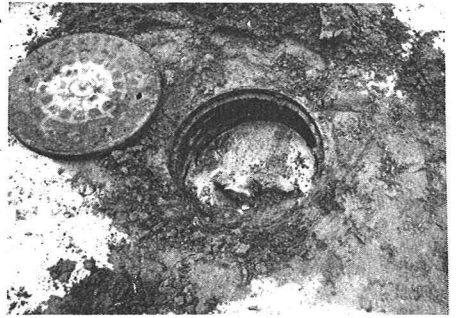
下水管路の下水道下や多数の目地破損などの大被害があった箇所ほとんどで液状化が発生していた。写真-1は能代市昭南町(図-4の⑥地点)において液状化によりマンホール内に土砂が流入した状況である。液状化に伴う被害状況の一例を図-2に示す。これは秋田市新屋元町(③地点)の被害であり、大半の目地にずれ・開きが生じており、取付け管の破損も多い。また、マンホールに比べて管路部の沈下量が大きい。そのため管路の中央部にたるみを生じている。

写真-1 マンホール内への土砂流入

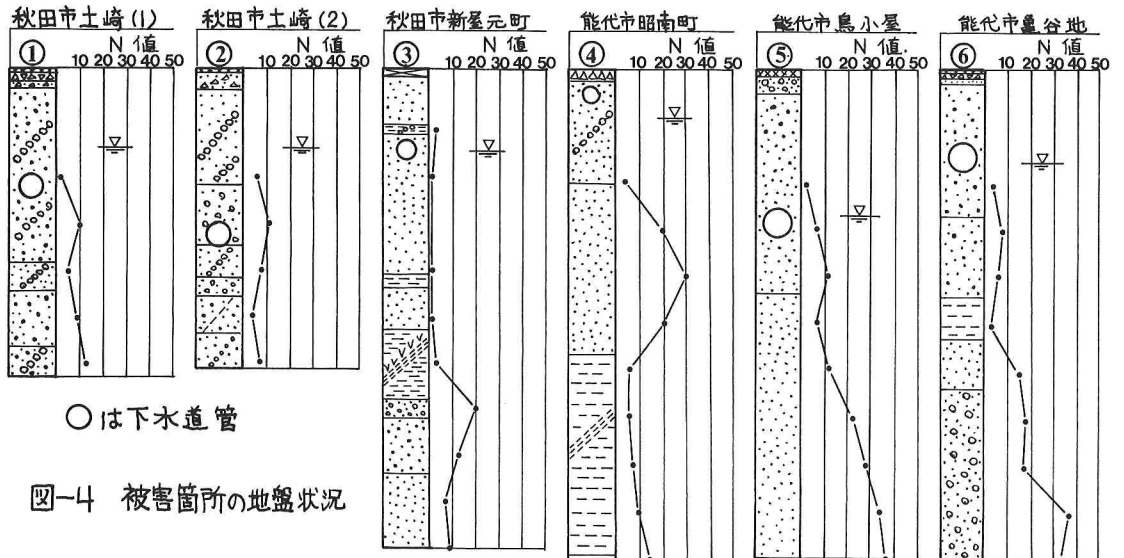
図-4 被害箇所の地盤状況

次に、地盤条件と被害の関係を調べてみた。図-4は下水道管被害がある、7:すぐ近傍におけるボーリング地質調査資料である。①②地点は周辺に液状化が認められ、路面の沈下が大きい。③地点は旧河道埋立地であり、液状化が最も激しかった所である。④地点は湿地の埋立地である。⑤地点は路面が多少沈下していたが、噴砂跡は認められなかった。⑥地点は周辺に液状化の跡が認められたが、路面の不等沈下は少なかった。これらの地点における液状化抵抗率 $F_L$ (平均値)と管の被害率の関係を整理したのが図-3である。 $F_L$ の算定は道路橋示方書に基づく簡便法に従っており、 $e_{so}$ は0.15を用いている。被害率は、マンホール間におけるクラック発生箇所数と目地被害箇所数を全目地数で割ったものであり、目地被害は $\frac{1}{2}$ の重みづけとした。この結果、調査数はいくつ各々の条件も異なるが $F_L$ の低下が被害の増大と高い相関を示していると言える。
