日本電信電話公社 建設技術開発室 正員 加瀬文男  
同 上 正員 中野雅弘  
同 上 正員 沢橋剛志

1. はじめに

昭和58年5月26日正午頃、秋田県能代市の西方約100km（深さ10km）の沖合を震源とする地震が発生し、秋田、むつ、深浦で震度5の強震を記録した。今回の地震の特徴は、（1）日本海沿岸において津波による多数の人的及び物的被害が出たこと（2）日本海側の特定地域において、「地盤の液状化現象」が発生し、多数の構造物が被災したこと、である。電気通信設備においては、電気通信サービスに直接影響を与える被害は軽微であったが、地盤の液状化によって管路、マンホール等通信土木設備に被害が見られた。本報告は日本海中部地震によって、秋田、青森県下の通信土木設備に発生した被害の状況について、その概要を紹介するものである。

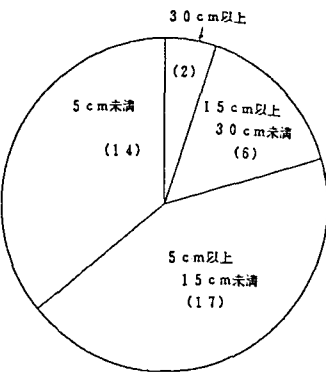
図-1 マンホール浮上量の分布

浮上は39個のマンホールに発生し、浮上量の分布は図-1に示すとおりである。図-1において、15cm以上浮上した8個のマンホールのうちの7個は、八郎潟干拓地内の同一ルート上のマンホールであり、浮上量の最大値は56cmであった。（写真-1 参照）八郎潟干拓地内では、多くの噴砂跡、道路の変状や干拓堤防の沈下等、地盤の液状化が発生したことが確認されており、マンホールもこれにより浮上したものである。図-2は、このルート沿いにおけるマンホールの浮上量と地下水位の関係を示したものであり、地下水位がマンホールの浮上に大きな有意性を持っていることが認められる。

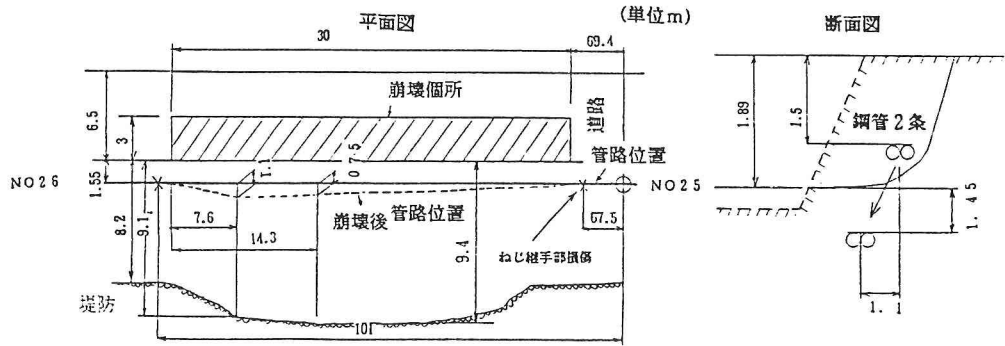
図－3 盛土崩壊個所における管路の移動状況

地下管路の被害は主として地盤の液状化や盛土崩壊等に起因して発生していた。特に八郎潟干拓地内のルートでは、地盤の液状化に伴って管路とマンホールに鉛直方向の相対変位が生じたことにより、マンホール際に設置してある伸縮継手部で、鋼管の屈曲しているものが多く見られた。また同一ルート内で盛土崩壊が

発生した個所における管路の移動状況を調査した結果を図－3に示す。このケースでは土砂の移動に伴って管路も大きく移動しており、盛土崩壊個所の両側において、鋼管ねじ継手部で管が破断し、離脱している被害が見られた。

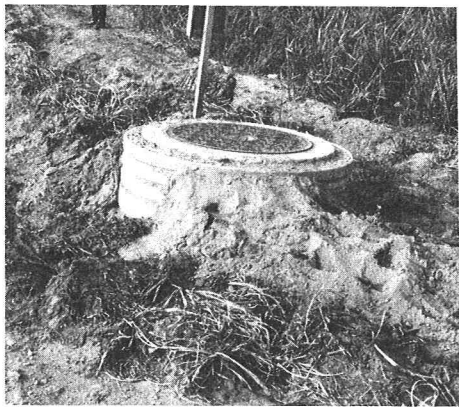
写真－1 マンホール浮上被害

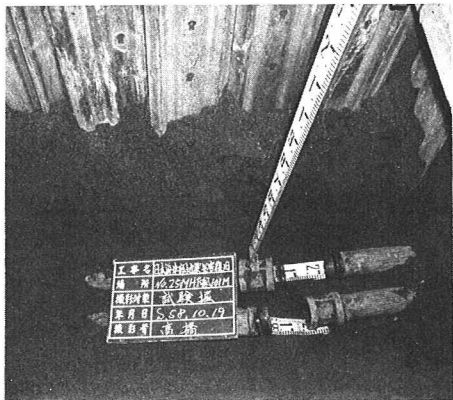
写真－2 盛土崩壊による鋼管ねじ継手部の損傷
