## II-201 洗掘による災害の一例について

金沢大学工学部 正 員 辻本 哲郎  
京都大学工学部 正 員 中川 博次  
京都大学工学部 正 員 村上 正吾

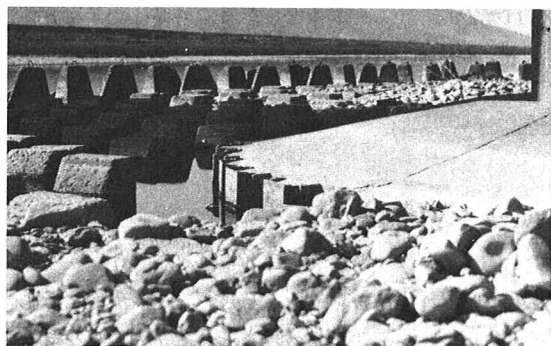
写真-3

らの効果がここに凝集したとみるべきであろう) によるものと思われる。昭和35年からは6mも低下し、昭和48年に、昭和47年の出水を契機として写真-3に示すようにかなり広い領域を固めさらに上流に向かってコの字形に比較的背の高いブロックを置き、下流側の辺に床固めの効果を期待したこの保護工の効果もあり、洗掘はおさまっているようである。紀の川全体の河床低下がおさまっているとも言えないことから、保護工の効果も充分評価される。ただ、橋脚間の流れが固定され、その部分の河床低下が予想される。次の例は、竹房橋である。この周辺は砂利採取禁止後も一様に河床低下している。昭和40年の出水では、基礎が洗掘により変状し、その後、昭和44年までに3~4m低下し、低下速度も早まりこの頃中央3橋脚について鋼矢板で補強をしている(写真-1参照)。47年の出水後、他の5橋脚についても矢板をうちコンクリート詰めする一方、中央のものにはブロックを乱積みして保護工とした(写真-2参照)。その後も河床低下はさらに進み、57年の出水では2m近く洗掘が進行2橋脚の転倒・流失、落橋に至っている(写真-1)。この例については保護工が必ずしも適切でないと判断されるが、復旧工事の後同様な根固め工を実施している。国鉄岩出橋(写真-4)では、より深刻な事態となっている。昭和39年までは洪水時の河床洗掘も見られなかったが、砂利採取と岩出井堰(上流約200m)の建設により土砂の非平衡が助長されるや急激な河床低下を見るに至り、出水のない間に洗掘、河床はゆっくりと埋め戻されているにもかかわらず、出水となると急激な河床低下・深掘れがもたらされている。40年の出水では1.7m程度の深掘れ、その後46年に根固めが行われたが、47年の出水では効果なく1.2m掘れている。48年に鋼矢板、中詰めコンクリートで根固を実施し、昭和50年の4500m<sup>3</sup>/s程度の出水では若干効果も認められたが、右岸護岸沿いの橋脚については、『みお筋』の変遷等による露出でブロック補強が行われたが、結局、57年の11000m<sup>3</sup>/sという大出水では甚しい洗掘を受けることとなった。防護工特有の限界流量を越したことも一つの原因だが、場所的に土砂のアンバランスが助長されるところであったのは致命的であり、防護法としては岩出堰と水叩きと一体化した床固工的な方法しかないのではないかと考えられる。

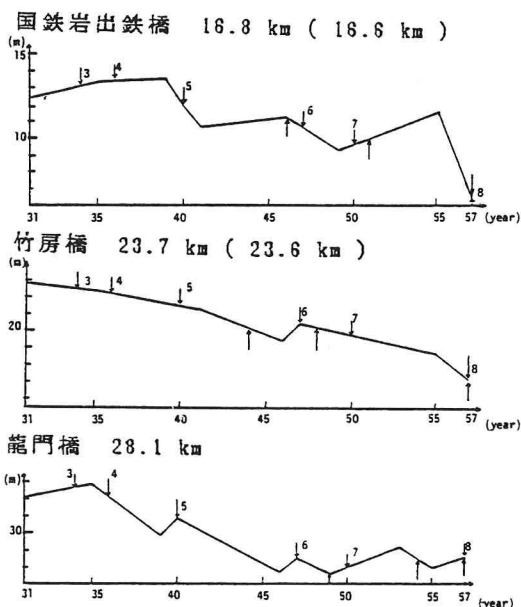
図 最深河床高経年変化

**2. 洗掘橋梁災害例** 紀の川全体では、砂利採取禁止以後も慢性的な河床低下傾向にあり、堰が河床変動の固定点になり、その傾向に大きな影響を与えている。図は各橋梁ごとに架設年からその橋梁に最も近い測点の横断面最深河床の経年変化を示したものである。図中の河床高目盛は、O・P・表示である。また、下向き矢印は洪水の発生年を示しており、上向き矢印は被災あるいは補修を受けた年次である。まず龍門橋では昭和35～45年で年平均1m程度低下している。必ずしも洪水時に低下しているとは限らず（むしろ洪水後上昇しているときも認められる）大規模砂利採取に伴う河床低下（必ずしも直接この領域を掘削したというわけではなくこれ
