国鉄鉄道技術研究所 正員 ○那須 誠, 藤沢 一  
国鉄盛岡工務局 菅野 晃

昭和58年5月26日の日本海中部地震の際に、青森駅構内では地盤の液状化現象によって、線路・建物・照明用鉄塔・停車場工作物等に沈下・傾斜等の被害が生じた。

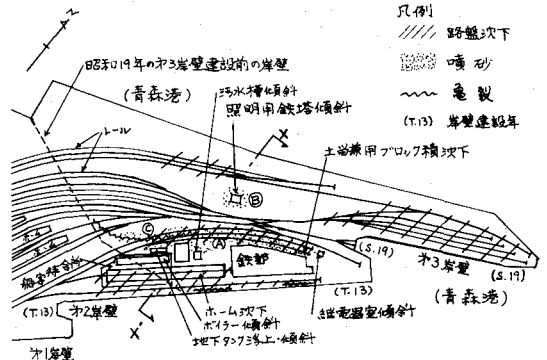
図1. 青森駅構内の被害発生状況

図1に示すように、昭和19年の第3岸壁建設前の岸壁線を境にして、第1岸壁の背後地盤に被害はなく、浅層砂等で埋立てた新しい第2・第3岸壁背後の地盤に被害が集中している。特に、船客待合所、鉄道郵便局の北側付近に被害が多く出ており、噴砂、亀裂も多く生じている。<sup>10)</sup>

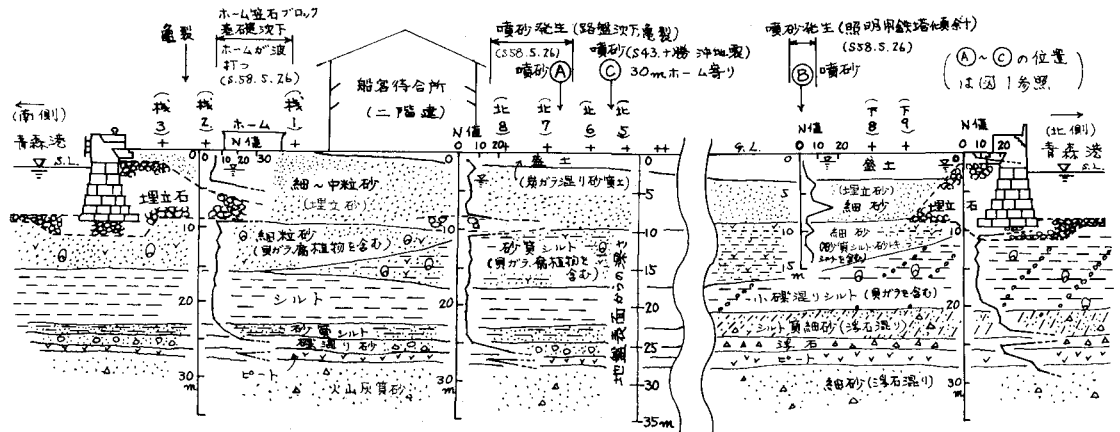
図2. 青森駅第2岸壁付近の地盤の土質想定図(断面X-X')

被害が集中した第2岸壁付近の地盤の土質想定図を、図2に示す。<sup>12)</sup>岸壁は殆んどが基礎埋立石の上にコンクリート方塊を積んだ構造を有し、この石は第2岸壁背後の地盤の一部にもある。第3岸壁背後の埋立地盤<sup>3)</sup>の大部分はN値が10以上で、埋立石がある(図3)。岸壁の構造と柱状図からみて、構内地盤を形成する埋立砂は深さ10mぐらいまであり、N値が10弱の細～中粒砂から成る。地下水位は干満に応じて変わり、地盤表面(φ.L)から1～3mの深さにある。深さ10～29mの間は貝ガラや腐植物を含む砂質シルト、シルト、細砂層からできている。噴砂は埋立石のある所には発生せず、岸壁内側のN値10弱のゆるい飽和砂層が10mぐらい堆積している所で発生している。また、亀裂は噴砂の発生箇所と埋立石のある岸壁付近にも発生している。第1岸壁から約300m内陸側の噴砂や被害の発生していない図3の⑥点の柱状図<sup>4)</sup>をみると、深さ3～9mに堆積している砂層のN値が10以上あり、それ以深の砂質シルト層は第2岸壁付近の砂質シルト層とよく似ている。

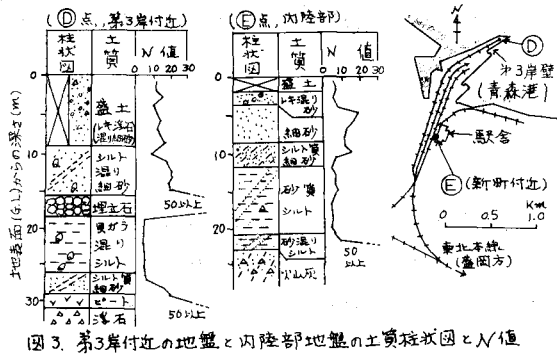
図3. 第3岸壁付近の地盤と内陸部地盤の土質性状図と $N$ 値

噴砂、亀裂等の発生した第2岸壁背後地盤と、被害のなかった内陸部の地盤の両者には、深さ10 mまでの砂層の強度と形成年代の違いがある。前者は $N$ 値10弱、後者は $N$ 値12～13である。ただし、後者の砂層は所々にシルト分を含み、細粒分が液状化強度を増した上に形成年代も比較的古いと考えられる。今回の青森駅の噴砂等の発生は、経年の小さい、ゆる詰めの新しい埋立砂の存在が考えられる。第3岸壁背後地盤は内陸部より強度が大きいけれども、路盤沈下のみが生じたが、それは形成年代の新しい埋立地と埋立石があるためと思われる。また、岸壁の埋立石のある部分は岸壁から約20 mぐらいの幅だが、この部分には亀裂、沈下は生じたが噴砂は発生せず、埋立石に噴砂発生防止あるいは液状化強度の増加の役割があったとも考えられる。(しかるに、昭和43年の十勝沖地震で大きく変状した函館岸壁の基礎には、置換砂が有った<sup>9)</sup>。

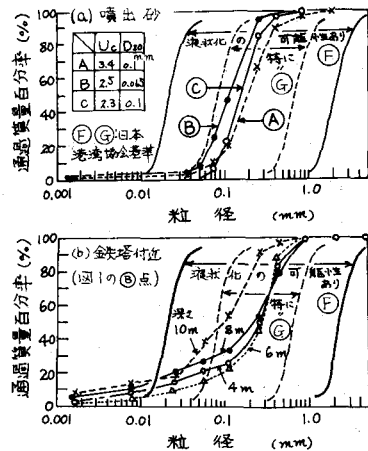
図4. 粒径加積曲線

図4(a)は、図1の(A)～(C)で得られた噴出砂の粒径加積曲線<sup>6)</sup>を示し、これらは特に液状化の可能性のある粒度範囲<sup>5)</sup>④に入っている。図鉄の液状化判定基準 $(U_2 \leq 6, D_{20} = 0.04 \sim 0.5 \text{ mm})$ に照合しても、(A)～(C)は液状化の可能性が高いことを示している。図4(b)に、傾斜した照明用鉄塔付近(図1の(B)点)の地盤の土の深度別粒径加積曲線を示す。G-L-4 mから10 mまでの各曲線は、液状化の可能性のある粒度範囲<sup>5)</sup>④に入っており、図4(a)の噴出砂より細粒分が若干多い。地表面に噴出した砂
