建設省 土木研究所 松本秀應  
建設省 土木研究所 川島一彦  
建設省 土木研究所 近藤益央

1. まえがき 昭和58年5月26日の日本海中部地震は、秋田、青森両県をはじめ日本海沿岸に甚大な被害をもたらした。この地震による被害の特徴としては、地盤の液状化に起因する被害が著しかったことが指通されている。特に、秋田県八郎潟周辺、能代市等においては地盤の液状化により道路、家屋、地下埋設管等に多数の被害が生じている。本稿は、代表的な4箇所の液状化地点において地震後に実施した地盤調査を基に、地盤特性と液状化発生との関係について予備的に検討した結果を報告するものである。

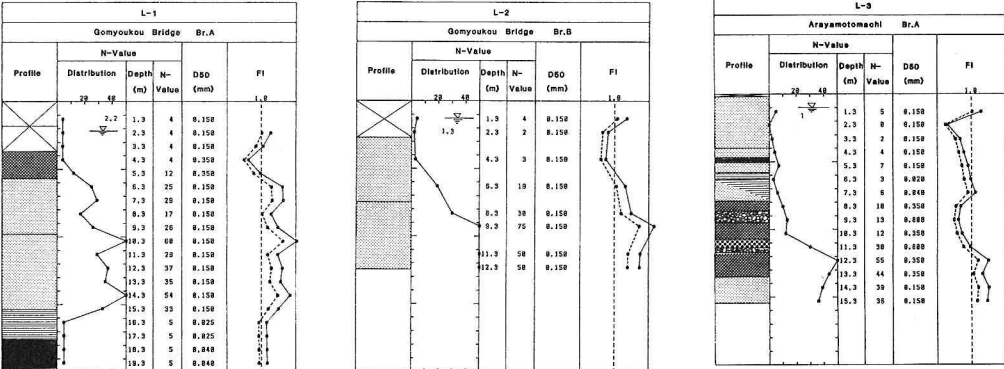
図-1 五明光橋 No.A 図-2 五明光橋 No.B 図-3 新屋元町 No.A

a) 五明光橋(秋田県南秋田郡若美町西部永水路橋) 八郎潟干拓堤防と男鹿街道を結ぶ五明光橋においては、取付道路が周辺地盤の液状化により大きく沈下、亀裂を生じ、被害の著しい箇所では沈下量は1m程度となっている。地盤調査を実施したのは、五明光橋の橋台から2m程度の取付盛土上の二箇所(兩岸)である。地盤構成は図-1、図-2に示す通りである、細砂を主体とし一部に粘土層を含む構成となっている。盛土から現地盤へ変化する深度は、ボーリング結果でははっきりしないが、土質の色調の変化の様子からA点では地表面下3.7m B点では地表面下2.7m程度と考えられる。ただし、ここで言う地表面とは沈下後の盛土の法肩部の表面であり、標高はA点、B点ではそれぞれ31m、26mである。図-1,2によれば、両地点とも盛土を含んで地表面下5m程度まではN値5以下の緩い砂層、地表面下10m程度以下ではN値30~40程度の良く締まった砂層となっている。

b) 秋田市新屋元町11番地および17番地 本地域では液状化の発生と、これによる一般木造家屋、下水道、電柱等の被害の著しい地区と被害の少ない地区が比較的はっきりと分かれている。地盤調査は、被害の著しかった地区(17番地)で一箇所、被害の少なかった地区(11番地)で一箇所の計二箇所で行った。両地点の地盤構成は図-3、図-4に示す通りであり、砂を主体とし、薄い粘土層を一部に含んだ構成となっている。両地点とも深度5m程度まではN値5以下(深度によってはモンケン自沈)の緩い砂地盤であり、それ以後10m程度まではN値10程度、さらに10m以深ではN値20以上となっている。したがって、地表面下10m程度の範囲では、両地点の地盤構成に大きな差は認められないが、地下水位は液状化地点においては地表面下1.0m、液状化の少なかった地点においては3.4mと大きな違いがある。

位が浅く地盤は地表面近くまで水で飽和された状態にある。2)N値が低く緩い地盤である。3)地表面近くは砂を主体とする地盤構成である。4)砂層は均等係数が小さく粒径のそろった分布を示す。5)旧河道、砂丘間低地、埋立地に位置する。これらの特徴は沖積低地表層部の一般的な特徴であり、今回の地震による液状化発生日点の分布と沖積低地の分布は良い一致を示している。上記6箇所の地盤調査をもとに、道路橋示方書耐震設計編に従い液状化抵抗率 $F_L$ を求めた結果を図-1～図-6に示す。図中の実線が地表面での水平震度 $k_s=0.20$ 、破線が $k_s=0.25$ に対する $F_L$ の分布である。 $F_L$ の分布と周辺の土構造物、一般木造家屋等の被害との関係を見ると、一般に地表面付近において $F_L$ の値が小さい地点において被害が著しくなっていることがわかる。また、 $F_L$ に深さ方向の重みを付けた $P_L$ 値を求めてみると図-1～図-6の注のようになり、上述の被害程度との相関が比較的良好い。

注1) 地表面位置：標高3.1m、地下水位：標高0.9m 注1) 地表面位置：標高2.6m 注1) 地表面位置：標高3.6m  
注2)  $R=3.5(k_s=0.20)$ ,  $P_L=7.3(k_s=0.25)$  地下水位：標高1.3m 地下水位：標高2.6m  
注2)  $R=0.4(k_s=0.2)$ ,  $P_L=10.9(k_s=0.25)$  注2)  $R=7.2(k_s=0.2)$ ,  $P_L=26.4(k_s=0.25)$

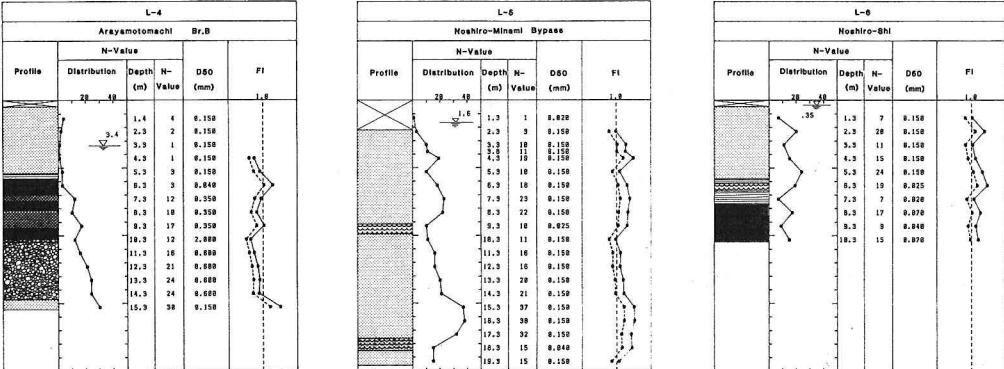
図-4 新屋元町 No.B 図-5 能代南バイパス 図-6 能代市

c) 国道7号線能代南バイパス325<sup>K</sup>+400地点(秋田県能代市南部浅内地区) 能代南バイパスは、砂丘と砂丘間低地を切盛して施工されている。325<sup>K</sup>+400地点では、ちょうど切盛りの境であり、盛土全体が路線方向およびこれと直交方向に大きく移動するとともに低盛土(盛土高さ1.5m)上のコンクリート舗装版が盛上った。地盤調査は、切盛りの境から80m程度砂丘間低地に入った低盛土法尻付近で行った。地層構成は図-5に示す通りであり、全体として細砂により構成されている。特に、盛土およびこの直下の1~2mの範囲はN値が5以下となっている。ただし、これ以深ではN値は10以上になっており中程度の締固め度を有している。

d) 能代市戸河川地区(戸河川大須賀12) 調査地点周辺では多数の噴砂、噴水とともに電柱の沈下、道路側溝の移動、ガソリンスタンドの地下タンクの浮き上がり等が生じている。本地点の地盤構成は図-6に示す通りであり、地表面下6m程度までは細砂がそれ以深では粘土が主体の構成となっている。上層の細砂はN値7~24と比較的良好に締っており、周辺の液状化の状況から想像されるよりもはるかに良好な地盤条件となっている。

注1) 地表面位置：標高3.8m 注)  $R=0.3(k_s=0.2)$ ,  $P_L=5.1(k_s=0.25)$  注)  $R=0(k_s=0.2)$ ,  $P_L=6.8(k_s=0.25)$   
地下水位：標高0.4m 注2)  $R=8.6(k_s=0.2)$ ,  $P_L=17.8(k_s=0.25)$
