### III-86 台北汐止地区の地すべり

国立交通大学(台湾) 正の許 海龍, 東大工学部 正 石原研而  
不動建設株式会社 真崎照吉, 東大工学部 正 吉田喜忠

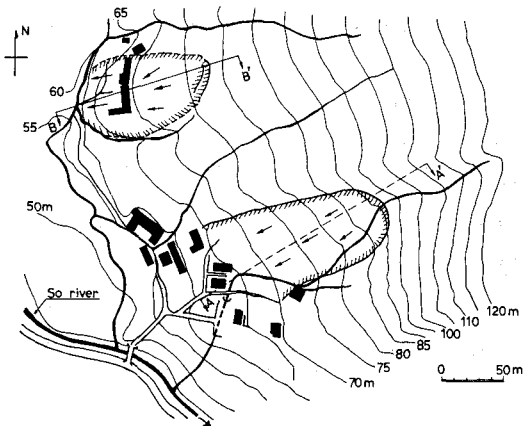
地すべり地域の平面図を示すと図1のごとくなる。最初にすべりが確認されたのは、1980年10月15日で当夜発破の音響と共に、コップの水が大きく揺れる程度の震動が感じられた。この発破は図2、3の縦断面に示すように、地下およそ130mの深さの坑道掘削のために行なわれたものである。その後、坑道の掘進と共に発破がくり返されたが、1981年1月頃から特に震動が大きくなり、1981年2月の豪雨と共に地面にクラックが入り、家屋が傾きはじめた。1981年3月に入ると20～30cm程度の水平移動がはっきりと認められ、図1に示すような2ヶ所で、中70m、長さ120～130mの区間がすべり落ちていることが確認された。図1のA-A'部分のすべりは、下方の地盤の二次的すべりを誘発し、それは雙河の橋の左側アバットメントを破壊するほどであった。B-B'の部分のすべりも、2つの小川の合流点あたりの小さい石橋を座屈破壊してしまった。図2には、地下130m位の所を進行してきた坑道のおおよその位置を示している。図3、4は、この地域の2つのすべりにつき、縦断面を示したものである。すべり面の深さは確認されていないが、泥岩の風化した部分の厚さから推して2～3m位だと推定される。その後、1983年の7～8月の雨期になって、再びすべりが大きくなり、一旦補修した村の入口の橋が破壊されたりした。しかし、その後は大きな変動がなく、動きは一応おさまっている状態である。一つには、鉦山の坑道掘削が終了し、地盤の震動がおさまったためとも考えられる。

図1 汐止地区の地すべり

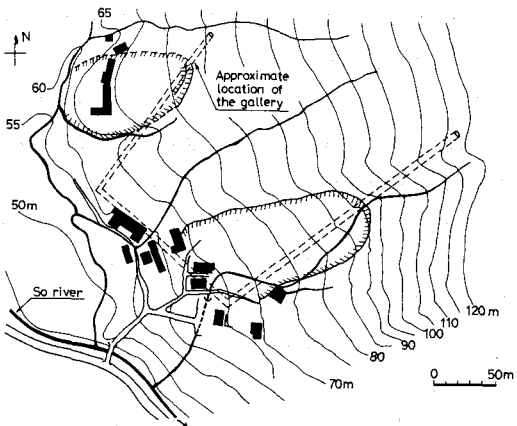
図2 汐止地区の地すべりと坑道の位置の関係

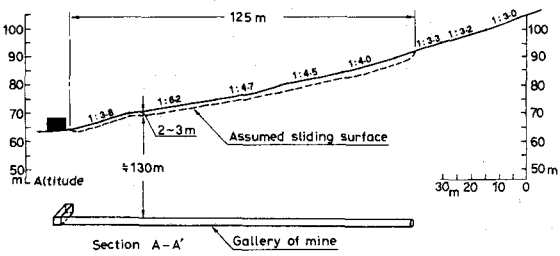
図3 地すべりの縦断面図

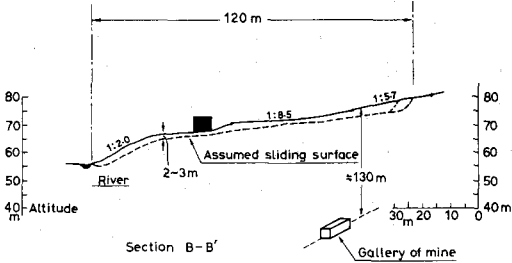
図4 地すべりの縦断面図

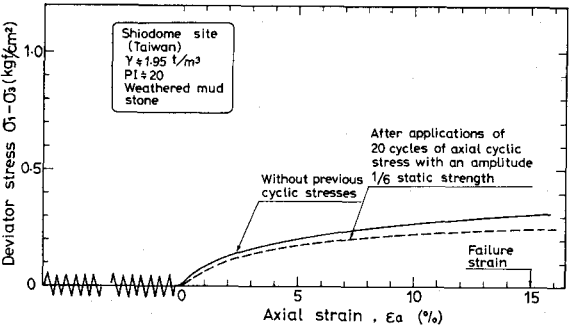
この地域は泥岩と砂岩の互層から成っており、すべりは表層の風化した部分の含水比が雨水で増加し、加えて坑道からの発破震動で土が軟化した結果生じたものと考えられる。この原因を調べるため、図1に示すようなすべりの上端部でトレンチ掘削を行ない、土層の観測と不攪乱試料採取を行なった。トレンチは巾1.5m、深さ1.0m、長さ3mのもので、その中からブロックでサンプルを採取し、室内で物理試験、繰返し載荷試験等を実施した。土はシルト分が40%、粘土分30%、砂分30%の粒度構成で、 $LL=37\sim44\%$ 、 $PL=16\sim20\%$ 、 $PI=20\sim25$ の比較的低塑性のものである。又、含水比は27～30%程度であるが、これは場所によって相当ばらつきがあると思われる。不攪乱のブロックから円筒形供試体を作成し、静的強度の $\frac{1}{10}$ 、 $\frac{1}{8}$ 、 $\frac{1}{6}$ 、 $\frac{1}{4}$ の振巾をもつ繰返し応力を20回、非排水状態でまず加えておく。そして、やはり非排水で静的応力を増加させて破壊強度を求めた。図5にその結果の一つを示すが、これによると、静的強度の $\frac{1}{6}$ の繰返し応力を20回加えておくと、これを加えない場合に比べて強度(10%軸ひずみとした)が約20%小さくなることが知れる。他の試料についても、10～30%位の強度低下が見られたのでばらつきはあるが、一応20%程度の強度低下が地盤の震動によって引き起こされたと仮定してみた。なお、静的強度の $\frac{1}{8}\sim\frac{1}{4}$ 振巾の範囲では、繰返し応力の大きさによる、その後の静的強度低下の割合に大きな差異は見られなかった。

図5 土の実験結果

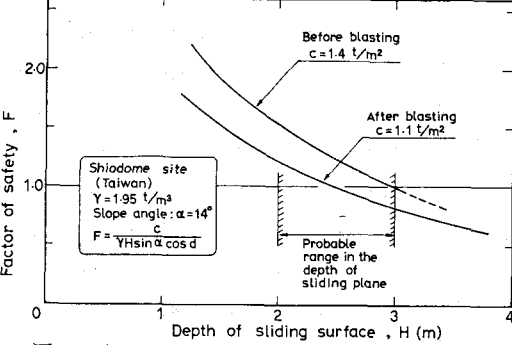
振巾の大きさそのものが、さほど強度に大きな影響を与えないことを考えると、上記の20%程度の強度低下を考慮して、すべり安全率がどのように変化するのを見てみるのは、無意味ではないと考えられる。そこで、図5に示した強度を用い、平均的斜面勾配 $\alpha=14^\circ$ に対して、直線すべり面を仮定して、すべり安定計算を行なった。用いた式とその結果が図6に示してある。この図より、すべり面の深さが2~3mの場合、20%程度低下によって安全率が1以下に下がらうと推論できよう。

図6 すべり安定解析結果
