首都高速道路公園 正会員 結城正洋  
星 昌男

鉄筋コンクリート構造物中の鉄筋の腐食を防止する手段として鉄筋に塗装することが提案されて久しいが、近年に至りエポキシ樹脂粉末塗料を用いた静電塗装により塗装鉄筋の大量生産が可能になり、塗装鉄筋及び塗装鉄筋を用いたRC構造物の性質についての調査研究が急速に進展しその効果が確認されつつある。塗装鉄筋の实用化を図る場合、施工段階での塗膜の損傷防止が必要不可欠であるが、そのために無塗装鉄筋に比較して多大の労力、時間を要するようでは広汎な普及は望めない。今回、首都高速道路6号線の床版工事に際し使用鉄筋の一部にエポキシ樹脂塗装鉄筋を採用して、塗装鉄筋の施工性について調査を行ったので、その結果をここに報告するものである。

首都高速6号線の終点(東京都足立区加平1丁目付近)に設置される加平オ1 出口路と管理所との連絡路にある鋼鉄合成桁上の鉄筋コンクリート床版について試験施工を行った。

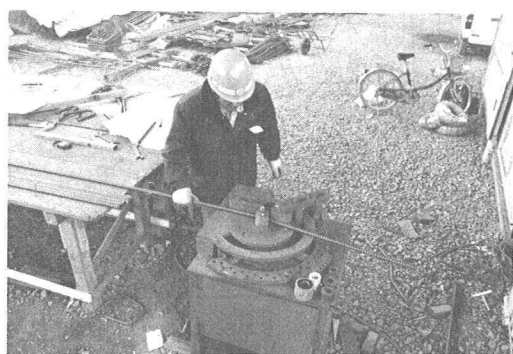
ウレタンローラーを用いた曲げ加工機

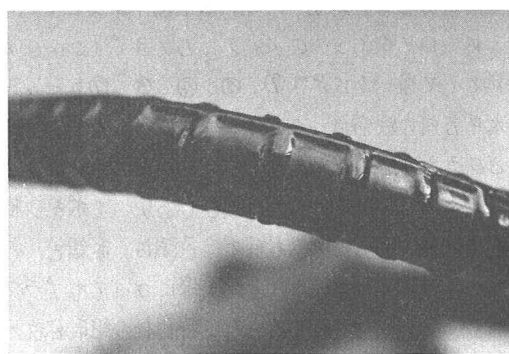
鉄筋の切断は通常の切断機で行い、加工は曲げ加工時にローラーとの接触によるキズがつくのでウレタンローラーを用いた。部材厚が小さく曲げ加工半径が $3d \sim 6d$  ( $d$ :有効径)である。塗膜の損傷状況を調べたが $3d$   $4d$ では程度の差はあるが全数に及ぶクラックが発生した。 $5d \sim 6d$ についてはほとんど損傷はみられなかった。曲げ加工終了後切断面及び曲げ加工によるクラックの発生箇所をニ液型補修用塗料で補修した。補修の終了後加工鉄筋は肉材の上部に重バ1日以上乾燥をさせた。

曲げ加工による塗膜損傷

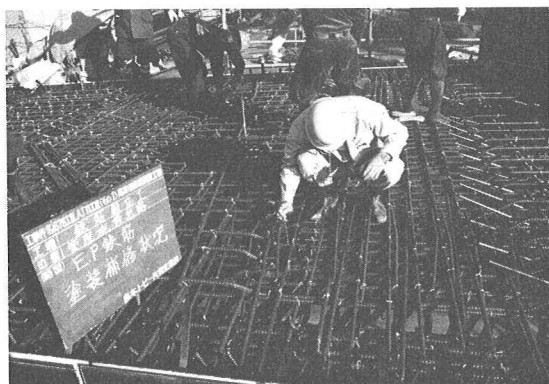
ったりしないよう取り扱いに注意をはらった。組立てながら損傷部の受検補修を行なったがさほどの傷は見当たらなかった。結束には当初ビニールコーティング鉄線と普通ナマシ鉄線を半々使用し結束する予定だったが塗膜の損傷を避けるため全数ビニールコーティング鉄線で結束した。ビニールコーティング鉄線では締め付けがゆるく組立て作業中に鉄筋がずれるので普通ナマシ鉄線で補強した。普通ナマシ鉄線で結束した箇所でも塗膜の損傷は見られなかった。スパーサーは通常のU型スパーサーを使用した。

組立時の補修塗り

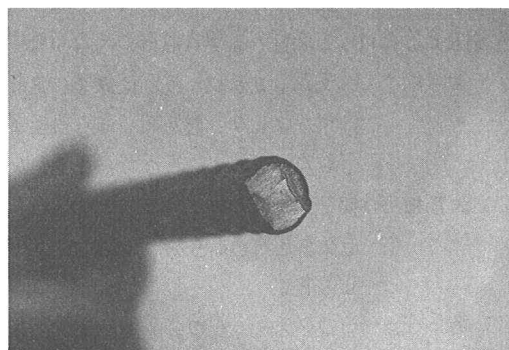
工場から現地迄の運搬は10t車で、積込は5tフォークリフトで行い、加平オ1段横へ運搬した。フォークリフトの爪と荷締めワイヤーの接合部はゴムシートで保護した。又鉄筋の梱包は鉄筋複数本をマニラロープにて束ね全面をタフマット及びタフクロスで覆い、又重鉛メッキロープで結束した。現地着後の荷降しはクレーン車を使用し台付ワイヤーの上部にゴムマットを1cmを敷いて2台吊り、1梱包毎に行なった。荷降し後損傷程度を調査したが鉄筋の切断面がふれられた部分に損傷がある程度である。

切断面の状況
