○ 国鉄構造物設計事務所 正会員 青藤 俊彦  
国鉄構造物設計事務所 正会員 小林 明夫  
安石川鉄工建設(株) 横江 昇

海岸線にある鉄筋コンクリート構造物は、強い潮風などの影響で内部の鉄筋の腐食により意外に早期に劣化するものがある。鉄筋の防食に積極的効果をもたらすものの一つにエポキシ樹脂塗装鉄筋（以下E<sub>p</sub>鉄筋と呼ぶ）の使用があげられているが、施工においては、まだ実績が少なく施工性が不明である。今回、護岸補強工（糸魚川附近）の一部に、主として施工性をみるためにE<sub>p</sub>鉄筋を使用した例があるので報告する。

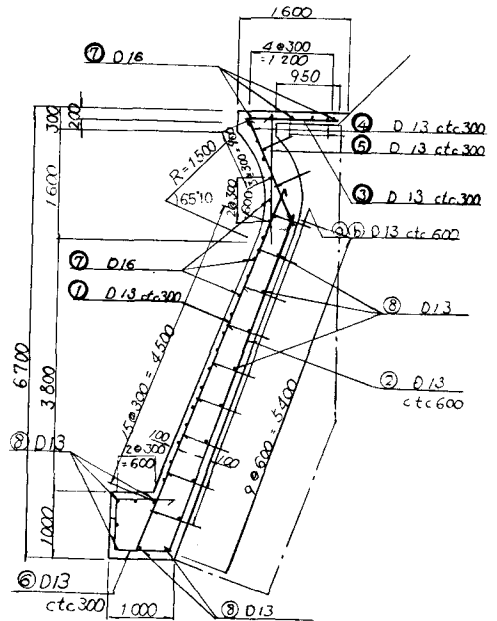
構造物の形状寸法は、図-1に示すとおりであり、全高=6.7m、延長=14.4mである。鉄筋は、構造物の表面側に近い部分をE<sub>p</sub>鉄筋、内側に無被覆の鉄筋を用いた。配筋としては、D/6(510Kg)、D/3(1040Kg)の2種類として図-1に示す①、③、④、⑤、⑦をE<sub>p</sub>鉄筋とした。水平方向の鉄筋は、6.2~4.0mのものを重ね継手(ℓ=30φ)として使用した。全鉄筋使用量は、22.7kg/m<sup>2</sup>である。使用した鉄筋は、SD30であり、エポキシ樹脂塗装は、粉体静電塗装法によるもので、色調は、赤錆色、ライトグリーンの2種類である。また、結束線についてモプラスチックコーティングをしたものを用いた。各塗料の組成を表-1に、塗装鉄筋の品質を表-2に示す。
