浅野工学専門学校 正会員 加藤 直 樹  
防衛大学校 正会員 南 和 孝  
防衛大学校 正会員 加藤 清 志

コンクリート構造物の耐久性が社会的な問題となって、生活に直結した大きな関心事として注目されている。本報告では とくにプレキャストコンクリート部材の耐久性について論じている。耐久性劣化の基本的因子として、海砂使用に伴う塩害、アルカリ骨材反応、気象作用等があり、これらが複雑にかみ合い構造物に種々の被害を与えている。ここでは 文教施設の一つとしての防衛大学校学生会館の被害の実状を示し、原因究明について考察したもので、この種データの蓄積により より合理的設計の指針を確保することを目的としたものである。

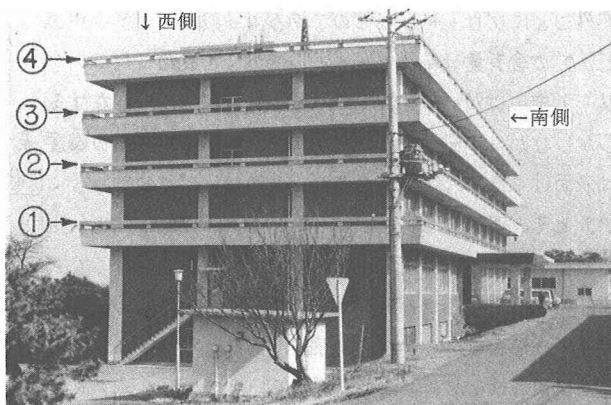
写真-1 4層のバルコニーとプレコン手摺りと束

昭和 49 年 3 月に竣工した 4 F、地下 1 F の鉄筋コンクリート構造物で長手方向に 63 m、幅 22 m、地上高さ 19 m の大きさを、写真-1 に建物の概観を示す。当初、同館屋上のバルコニーの仕上げモルタルのはげ落ちを調査していたが、プレキャストコンクリート製の手摺りと束が、建物の方位と階により損傷の程度を異にすることに気付いた。

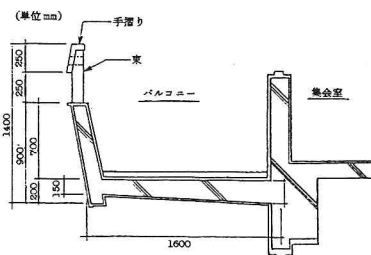
図-1 バルコニー断面図

バルコニーとプレコン手摺りと束の断面図を 図-1、2 に示す。プレコンの鉄筋は 9 mm の丸鋼で、手摺りの側面かぶり厚は 5 mm、ウェブ下縁のかぶり厚は 20 mm、また、束の軸方向筋かぶり厚は 20 mm であった。しかし、これらは公称で、場所によ

っては かぶりがゼロも少なくなかった。

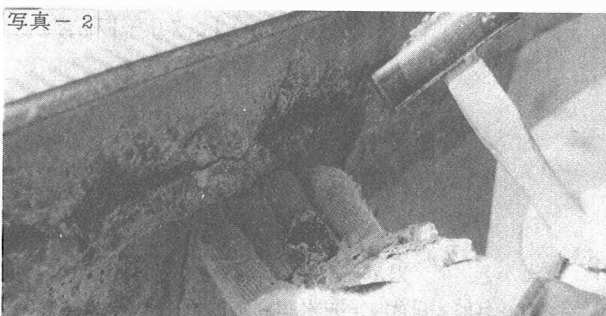
写真-2は最下層西側の手摺り内側で、一般に被害がもっとも激しく、外側にも被害が及んでいる。わずかの衝撃を加えると容易にはげ落ちる。写真-3はウェブにも水平筋上に沿う強烈なひびわれが進展している。写真-4は南側手摺りウェブ内側に、軽度の乾湿繰返し作用による表面劣化が観察される。

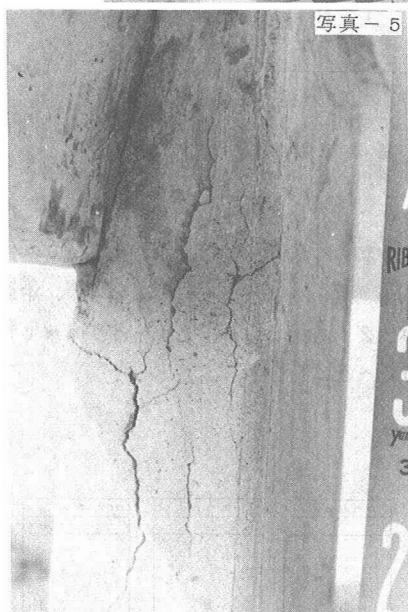
5.2 プレコン束の被害 写真-5は 浮き錆により連続ひびわれが発生状況を示す。

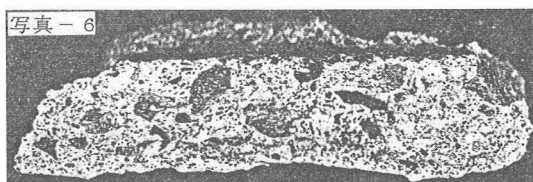
6. 中性化の検証 写真-6は手摺りのかぶりが全断面中性化しており、また、写真-7は束の隅角部で、局部的にアルカリ性を示すのみで 鉄筋の周囲はまったく中性化している。

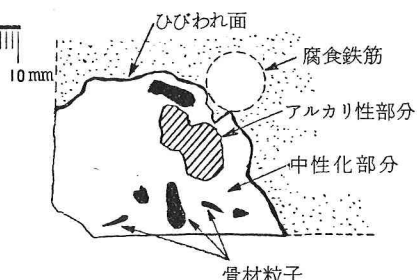
写真-7

7. むすび プレコン中から0.02% のNaClを検出したが、潮風による塩分と考えられ、薄いかぶりから塩素イオンの浸透が鉄筋の腐食を生ぜしめ、多湿かつ寒暖の差がひびわれを促進し、悪循環へとつながる。被害の程度は 西側>南側>東側>北側 で、また、下層階ほど大きかった。自然環境を十分研究し、プレキャスト製品の使用を選択し、場合によっては リシン吹き付けとか塗装を行なうなど、適宜メンテナンスを施して耐久性をはかり、高所からのブロック破片落下防止に配慮を必要とする。
