本報告は、昭和57年12月17日、韓国籍のLPGタンカー(999<sup>t</sup>)が、那覇港臨港道路波の上橋に衝突した事故による当該道路橋の被害状況、およびこれに対する補修案比較検討、耳桁架け替え補修設計および施工の各概要を報告するものである。

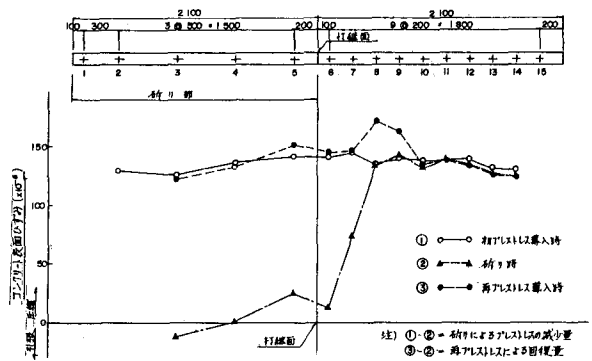
図-4 コンクリートのひずみ変化

試験体に現床版の有効プレストレス量に相当する応力( $\sigma_{cp}=40\text{kg/cm}^2$ )を導入し、ひずみの測定を行った。図-4に初プレストレス導入時のひずみの測定結果を示す。

耳桁相当部（Fコーン側）を砕り取った後、PC鋼材に特殊継手を挿入し、ボタンヘッド加工を行い、再び型枠内に納め、コンクリートを打設し再緊張を行った。その間のひずみの変化を図-4に示す。

図-4によれば、定着体解放およびPC鋼材の取り出し後にも、残存床版部にはシース内のグラウトによってアレストレスが残留することがわかる。打継面より40cmまではアレストレスの減少が検出されるが、50cm以上には影響がないことがわかる。また、再緊張により、アレストレスが十分に回復することが確認された。

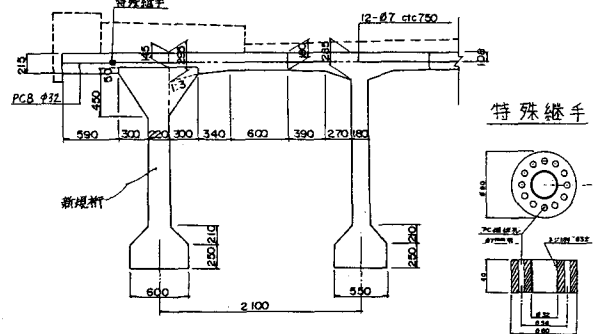
図-6 断面図

架け替えに際し原形復旧を原則として考えたが、旧桁と同じ下桁を採用すると継手等の収容には現床版厚（ $t=180\text{mm}$ ）では厚さが不足する。従って、現床版厚を変えず床版・主桁の応力度を満足させるために、構造を合成桁として設計した。図-6に断面を示す。
