国鉄構造物設計事務所 ○谷 口 紀 久
 同 上 阿 部 允
 宇都宮大学 工学部 阿 部 英 彦

まえがき

鋼鉄道橋の設計では、断面決定に際し、活荷重の占める割合が比較的大きいため、疲労に対して特段の注意が払われている。しかしながら、実橋、特に新幹線溶接鋼橋において、疲労き裂の発生したものが数例見受けられる。これらの疲労き裂は、設計時に疲労検算が困難な局所的面外振動や、二次応力の繰り返しが原因と考えられるものが大部分であり、その代表的なものとして、プレートガーダ腹板の垂直補剛材下端に発生した疲労き裂があげられる。ここでは、この疲労き裂が発生する原因を明らかにするために行なった、実橋の応力測定結果について報告する。

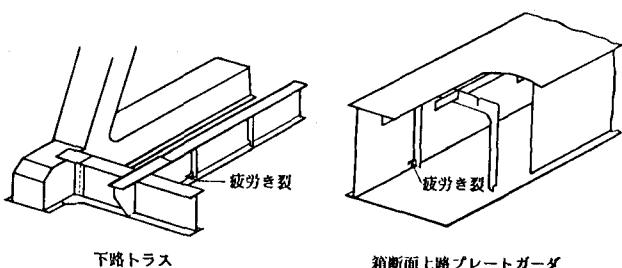
図-1 疲労き裂の発生箇所

補剛材下端切欠部の疲労変状は、図-1に示す通り、トラスの縦桁と箱断面上路プレートガーダに発生している。き裂の発生位置は、回しすみ内溶接のビード止端であり、き裂はビード止端を離れると、腹板上を水平に進展している。これは、梁の繰り返し載荷試験において、面内応力によって同箇所から斜め45度上方向に進展する疲労き裂とは性状が異なるものである。また、発生箇所についてみると、トラス縦桁では、対傾構や支材のある位置における変状の発生例はない。また、箱断面の上路プレートガーダでは、まくら木が上フランジに接触しているものに多く発生している。

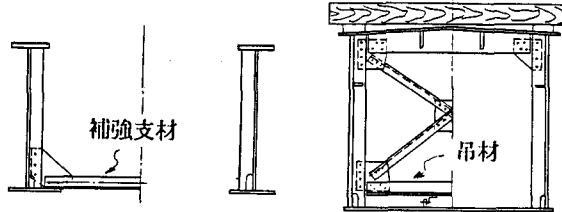
図-2 測定した構造断面

実橋測定は、東海道新幹線の下路トラス（支間60m）と、箱断面上路プレートガーダ（支間40m）で実施した。測定の対象とした断面は図-2に示すように、下路トラス中間縦桁においては支材の有りおよび無しの位置、また、上路プレートガーダにおいては対傾構の有りおよび無しの位置である。

なお、上路プレートガーダにおいて、対傾構の有る位置で、下フランジを吊る構造となっている断面は、対傾構の無いものに比べてき裂発生の割合が小さい傾向にある。図-3に応力を測定した補剛材下端のゲージ貼付位置を示す。

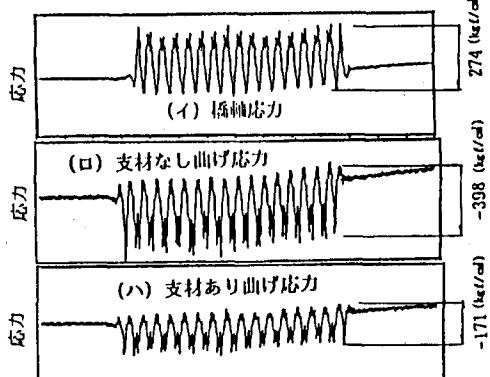
図-4 下路トラスの応力波形

下路トラス縦桁の応力波形を図-4に示す。(イ)はビード部附近の橋軸応力、(ロ)はビード部下端の曲げ応力で、支材のないもの、(ハ)は支材のあるものである。

以上の結果から、トラス縦桁では支材の無い箇所は、有るものに比べて、面外曲げ応力が大きく、また、疲労損傷度も高くなっている。一方、箱断面上路プレートガーダでは、トラス縦桁と比較して、腹板の橋軸応力に比べて、面外曲げ応力はさほど大きなものではなく、また、吊材の有無によって実橋ではき裂の発生率に差があったが、今回の測定および損傷評価ではその傾向は認められない。しかし、当橋がまくら木の接触していた時は、目視でもかなり大きな腹板の振動が見られ、このことが、疲労き裂の発生にかなり影響していたものと考えられる。

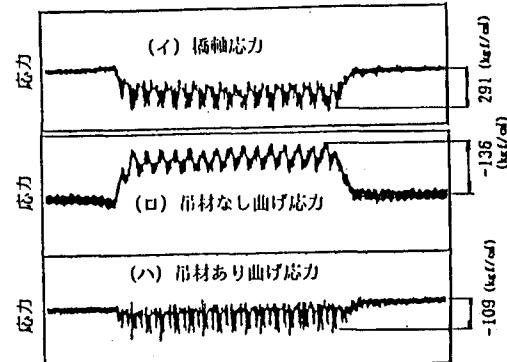
図-5 プレートガーダーの疲労波形

図-5に箱断面上路プレートガーダの応力波形を示す。(イ)は軸応力、(ロ)はビード部下端面外曲げ応力で吊材のないもの、(ハ)は吊材のあるものである。

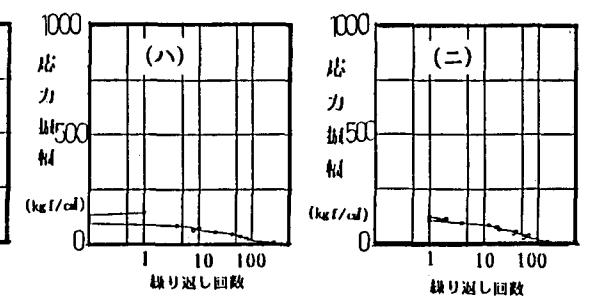
図-6 疲労損傷度

両橋に対し、上記応力波形を基にした疲労損傷評価線図を図-6に示す。(イ)は下路トラス縦桁のヒード部の面外曲げ応力に対するもので、支材の無い場合、(ロ)は同じ箇所で支材の有る場合、また、(ハ)は箱断面上路プレートガーダで吊材のない場合、(ニ)は同じ箇所で吊材のある場合のものである。

構 造：下路トラス・支材無し
着 目 位 置：垂直補剛材下端
着目応力の種類：面外曲げ応力
疲 労 損 傷 度 = $2.07 \times 10^{-8} - 7$
応 力 最 大 値 = -398 kgf/cm^2 (-39.0 MPa)

構 造：下路トラス・支材有り
着 目 位 置：垂直補剛材下端
着目応力の種類：面外曲げ応力
疲 労 損 傷 度 = $8.62 \times 10^{-8} - 8$
応 力 最 大 値 = -171 kgf/cm^2 (-16.8 MPa)

構 造：箱断面D.G・吊材無し
着 目 位 置：垂直補剛材下端
着目応力の種類：面外曲げ応力
疲 労 損 傷 度 = $2.48 \times 10^{-8} - 9$
応 力 最 大 値 = -136 kgf/cm^2 (-13.3 MPa)

構 造：箱断面D.G・吊材有り
着 目 位 置：垂直補剛材下端
着目応力の種類：面外曲げ応力
疲 労 損 傷 度 = $4.76 \times 10^{-8} - 9$
応 力 最 大 値 = -109 kgf/cm^2 (-10.7 MPa)
