## 1. まえがき

近年、わが国においても道路橋の疲労損傷の例が報告され始めている。本文は、疲労クラックを生じた図-1に示す2鉸鋼アーチ橋(橋長106.5m, アーチパン85.0m, 補剛桁両端可動)を対象として実施した、補修とその効果の検証について報告するものである。なお、浸透探傷試験、ガセット部の主応力解析などによる原因究明、および、実橋の耐荷力試験とそれに基づく補強案の策定については、前回に既に報告済みである<sup>1), 2)</sup>。

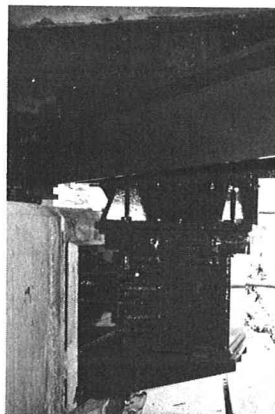
写真-1 ゴム支承とMS ストッパー

補修方法は次のように選定された。すなわち、まず、中間支柱ガセット部の補強に対しては剛結化案、ヒンジ化案が検討されたが、前者はアーチリブへの影響、後者は施工性から難があり、圧縮応力が支配的で残留応力の解放も予測されることから、今回は見送られた。そして、その代替として、主要因である橋軸方向相対変位の低減を考え、補剛桁、橋台の耐荷力を考慮し、片端固定と両端固定の間(反力は両端固定と同程度)で、しかも橋台に対して圧縮側にのみ働く、図-4に示すゴム支承と

戻しバネからなる弾性支承(過度伸縮はMS ストッパーで吸収)を設置することとした。他方、端支柱上補剛桁腹板の補強に対しても同様に剛結化案とヒンジ化案が検討され、施工性、美観上から、図-5に示す前者が採用された。また、この場合、剛結部境界の断面変化点での応力集中による損傷の可能性もあったことから、主要因の一つである面外変形の低減を考え、図-6に示す補強ラテラルも設置することとした。なお、異常音が発生した一部の鉛直省も交換することとした。

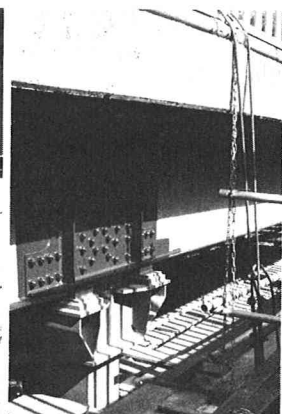
写真-2 腹板の補強状況と補強プレート

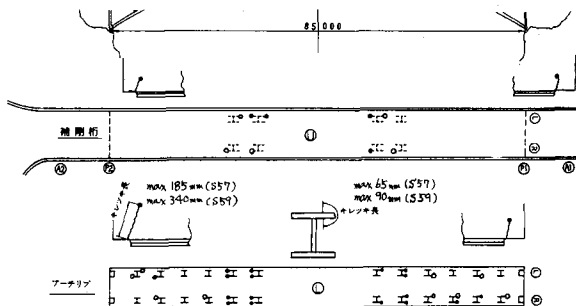
補修前の昭和59年10月初に実施した浸透探傷試験の際に新たに発見されたクラックと白丸で図-7に示す。この図において、黒丸で示しているのが損傷発見直後(昭和59年)に実施した際に発見されたものである。これらの試験結果の対比から、約2年間の間にかかりの箇所新たに発生していること、既に生じていたものについては進行する傾向のあることがわかった。したがって、補修後の昭和60年4月初に実施した試験の結果においては、新たにクラックの発生した箇所はなく、既発生箇所についても進行の傾向はみられなかった。ただし、今回の試験は補修後約半年で実施したものであり、今後も定期的の実施して本橋の安全性を確認していく必要があると思われる。なお、次回には、超音波による探傷の実施も検討している。

図-7 損傷発見直後(S57)、補修前(S59)の浸透探傷試験結果

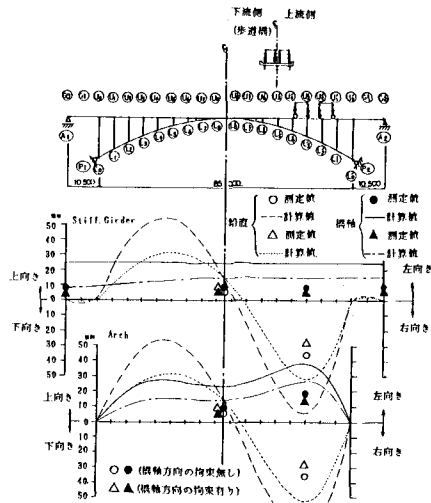
昭和59年5月に補修工法の選定などを目的として、静的載荷、走行試験を実施したが、ここでは静的載荷試験結果の一部を図-8に示す。この図には、ゴム支承を仮設して橋軸方向を拘束した場合の結果も示されている。一方、補修後の昭和59年11月に実施した走行試験結果の一部を表-1、図-9に示す。表-1からは、走行速度20、40km/hの両者の場合ともに、補剛桁の橋軸方向変位の両振幅が図-8から推定される補修前の非拘束の場合よりもかなり小さくなっており、拘束の場合に近い値であるといえた。したがって、図-8からわかるように、アーチリブの橋軸方向変位も減少しているはずであり、弾性支承を設置したことによって、中間支柱の上下端の相対変位もかなり低減しているものと推測できる。また、ここでは省略した前回の走行試験の結果と比較して、図-9に示した波形はかなり滑らかであり、MSダンパの併設によって、温度収縮量の吸収という本来の目的。他に、このような効果を得られていることも推測できる。ただし、図-9からわかるように走行後に変位が残留し徐々に解放される傾向があり、実用上支障はないが、改善の余地があると思われる。なお、走行時における補剛桁腹板部の異常変形、支承部の異常音などは、今回はみられなかった。

図-8 補修前の静的載荷試験結果

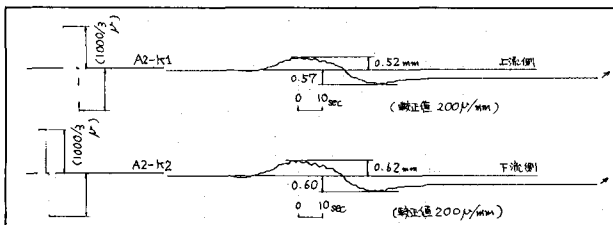
図-9 補剛桁の橋軸方向変位の波形の一例(A2→A1、40km/h走行)
