| 日本電信電話株式会社 | 建設技術開発室 | 正員○加瀬文男 |

## 1. はじめに

昭和59年9月14日午前8時48分頃、御岳山南麓を震央とするマグニチュード6.9の地震が発生した。この地震による被害は大規模な斜面崩壊と、これに起因する土砂流失によるものが多いことが特徴であり、電気通信設備においても、王滝村を中心に斜面崩壊による電柱や地下管路の流失等の被害が発生した。本文は長野県西部地震による電気通信設備の被害と復旧状況及び斜面崩壊によりケーブル障害が発生した三岳～王滝市外第1ルートにおける通信土木設備の被害調査結果について報告するものである。

## 3. 三岳～王滝市外第1ルートにおける通信土木設備の被害状況

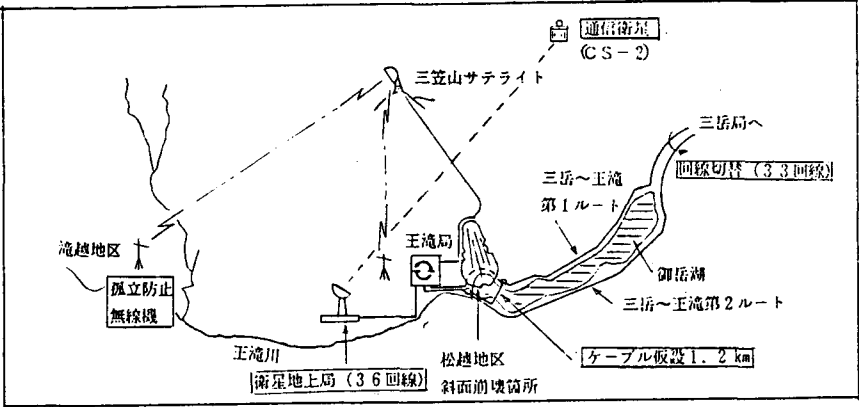
図－１ 通信回線の復旧概要

王滝局への市外回線は、親局である木曽福島局から2ルート設定されていたが、このうちの第1ルートが松越地区における斜面崩壊により被災し、ケーブル障害が発生した。幸い、第2ルートは地震後も通常に機能し、王滝村が孤立するまでには至らなかったが、増加する通話の確保と2次被害に対する対策として、市外第2ルートの空き回線への回線切替(33回線)、通信衛星による救済(36回線)、第1ルート被災区間の仮設(約1.2km)等の応急復旧措置を順次実施した。

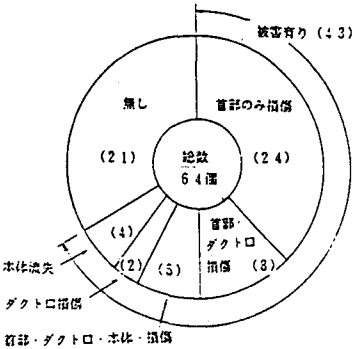
図－２ マンホール被害内訳

本ルートにおけるマンホール被害は、流失した4個を除くといずれも軽微なものであり、機能上障害となるものはなかったが、マンホール総数64個のうちの43個に地震による影響が見られた。これらの内訳は図-2に示すとおりであり、今回特にマンホール首部の損傷が多く発生した。
