金沢大学工学部 正会員 池本敏和, 北浦 勝, 宮島昌克

1. はじめに 1984年 9月14日午前 8時48分, 長野県木曽郡王滝村を中心にマグニチュード6.8 の地震が発生し, 王滝村に死者14人, 行方不明15人, 重軽傷10人と大きな被害をもたらした。金沢大学工学部防災研究室では, 王滝村を中心に構造物の被害調査, 余震観測および微動観測, 墓石転倒調査, 崖崩れ調査を行った。ここでは特に王滝村役場周辺の木造家屋の被害に注目した調査結果について報告するとともに, 余震観測および微動観測の結果について検討を加える。

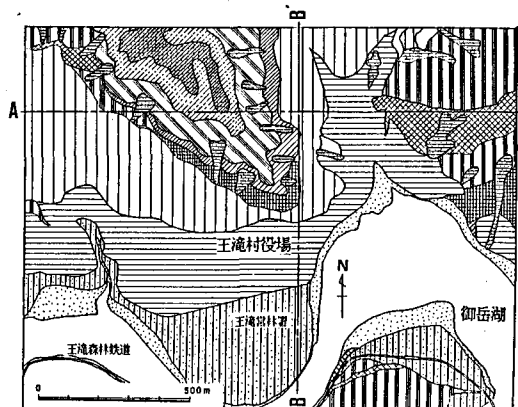
図1 (a) 王滝村役場周辺の地質図

2. 地形および地質概要 長野県西部の地質はそのほとんどが安山岩, 流紋岩などの火成岩により形成されている<sup>1)</sup>。被害の大きかった王滝村役場周辺では, これらの火成岩上に沖積層が堆積している。図1 (a) に王滝村役場周辺の地質図を, 同図 (b) には図 (a) 中のA-A', B-B'における地質断面図を示す<sup>2)</sup>。これらの図と図2 (後掲) より木造家屋が多く立地している地盤は礫まじり粘性土, あるいは砂礫土の沖積地盤であることがわかる。

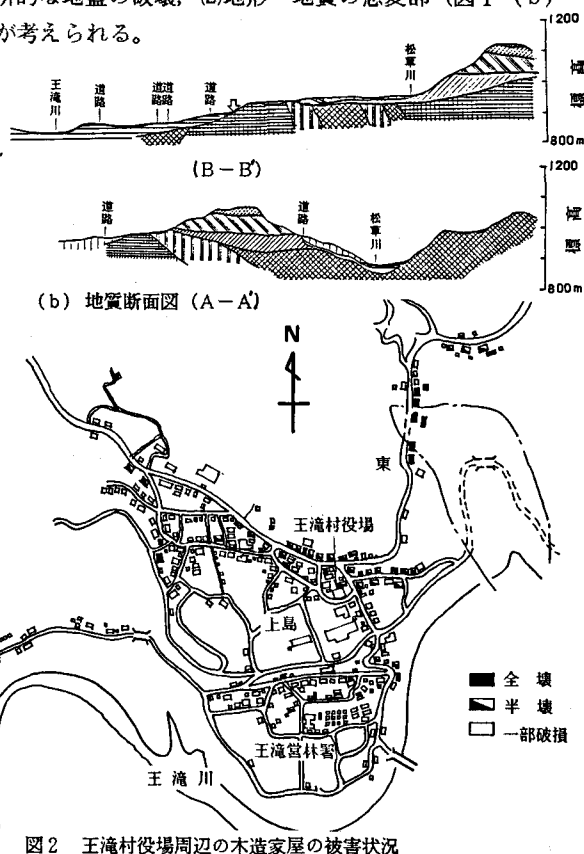
図2 王滝村役場周辺の木造家屋の被害状況

3. 木造家屋の被害と地盤 住家の被害は全壊14棟, 半壊73棟, 一部破損 518棟と報告されている<sup>3)</sup>。野口地区から上島地区にかけてのすべての木造家屋を対象に調査した結果, 被害のほとんどが地盤の破壊による基礎土台と上部構造のずれであった。王滝村役場周辺における木造家屋の被害状況を図2に示す。ほとんどの木造家屋が一部破損をうけており, また全壊被害は東地区の大規模な斜面崩壊のために家屋が押し流されたことによるものが多い。興味深いこととして, 半壊家屋の大部分が役場の北部 (山手側) に集中していることが挙げられる。この地域では大規模な斜面崩壊はなかったものの木造家屋の被害が大きかった。その理由として, (1)盛土部に発生した局所的な地盤の破壊, (2)地形・地質の急変部 (図1 (b) ◇印) では地盤の振動が複雑であったこと, などが考えられる。

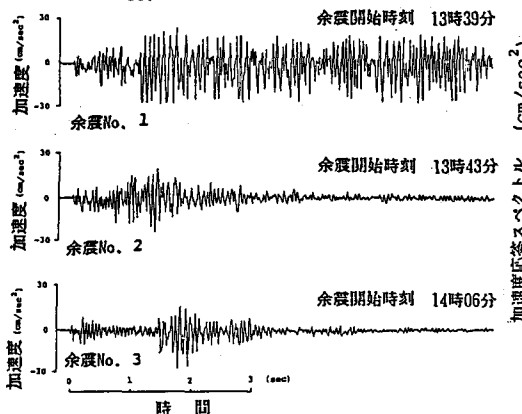
図3 余震の時刻歴

9月20日午前10時から午後6時まで余震観測を実施した。観測地点を図2に★印で示す。この観測の目的は被害の大きかった王滝村での地盤上の本震記録が得られていないため、余震観測を行うことで今回の地震の特性をとらえるとともに、構造物の被害と対応づけようとするところにある。ここでは構造物に大きな震害を及ぼす可能性の強い水平動に注目した観測結果について考察する。得られた余震は全部で9個である。比較的規模の大きかった余震3個(余震No.1~3)に注目して解析を行った。解析ではノイズと思われる0.15Hz以下の振動数をカットした。なおデータ間隔を0.02秒としている。図3に余震の時刻歴を示す。図から比較的小刻みな震動、すなわち高振動数で地盤が揺らされていることがわかる。また地震の継続時間が比較的短く、ほとんどの余震は10秒に至っていない。余震のフーリエスペクトルを図4に示す。全体的な傾向として15~20Hz付近に卓越振動数が認められる。また余震の応答スペクトル(減衰定数0.05)を図5に示す。図5からも図4と同様なことが言える。このことから、このあたりの振動数に地盤特有の、あるいは地盤と地震の両方に関わる特性があるのではないかと考えられる。これらの解析結果は、本震においても比較的高い振動数、短い継続時間で地盤が揺れたのではないかと示唆している。

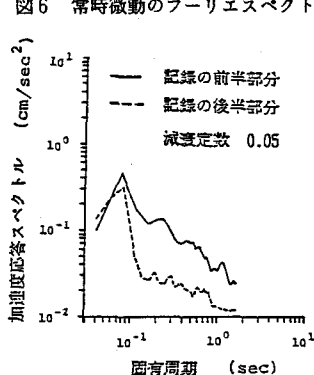
図7 常時微動の応答スペクトル(減衰定数0.05)

つぎに余震観測と同一地点において常時微動観測を実施した結果について報告する。常時微動から得られたフーリエスペクトルと応答スペクトル(減衰定数0.05)をそれぞれ図6、図7に示す。同図よりこの地域の地盤の特性が高振動数成分を示していることがわかる。また図4、6を比較してみると、15~20Hzに存在するピークは地震そのものに含まれている特性だけではなく地盤の特性にも含まれているものであることがわかる。従ってこれらのことから比較的剛な構造物、すなわち固有振動数が10Hz程度の振動数特性を有する構造物が、地盤と共振することによって応答が大きくなる可能性が高かったことが考えられる。
