| 建設省土木研究所 | 正 員 | 大日方尚巳 |

## 1. まえがき

1984年9月14日午前8時48分に発生した長野県西部地震は、山間地に生じた直下型の地震であり、大規模な斜面崩壊およびそれに伴う河道閉塞の発生など、近年我が国に発生した海洋性の地震には無い被災の特徴を有している。本文は長野県西部地震を例にとり、山間地に直下型地震が発生した場合の道路における震後対応状況および復旧に当って考慮された項目を事例的に調査した結果を報告するものである。

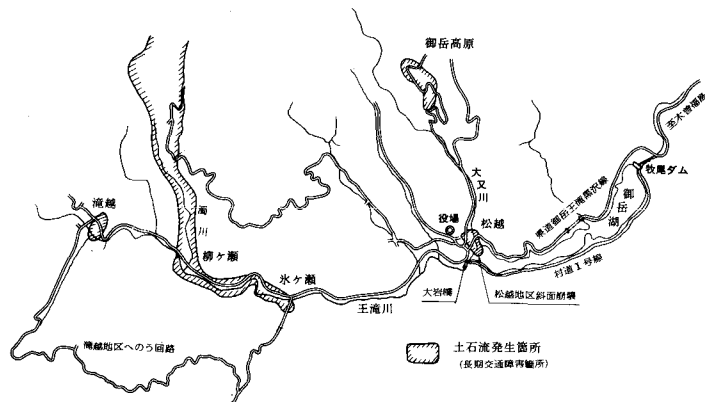
図1 長野県西部地震における主要な交通障害箇所

長野県西部地震における被害の大半は死者29名をはじめ大規模な斜面崩壊により発生した。道路では、合計207箇所において被害74億円が生じた。大きな交通障害は図1に示す王滝村内の3箇所である。

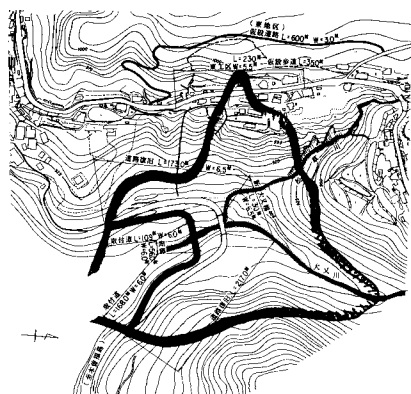
図2 松越地区の被害および応急復旧状況

王滝村と木曽福島町を結ぶ唯一の県道である御岳王滝黒沢線は、王滝村松越地区の斜面崩壊により路体が流出(被災区間長約420m)したため、地震発生と同時に交通止となった。木曽福島方面との迂回路としては、関西電力の牧尾ダムから王滝川右岸を走る村道1号線が利用された。この村道1号線にも路肩部に各所で部分的な亀裂が発生したが軽微な被害であったため、地震当日の午後には開通した。本村道は低規格であったため被災地への大型車・重機の搬入には使用できなかったが、本道路が閉鎖されたことにより木曽福島町方面との足が確保され、県道御岳王滝黒沢線が途絶している間の救助・復旧に重要な役割を果たした。

本被災箇所では王滝村中心部と木曽福島方面の大型車交通を確保するために応急復旧が早急に必要とされたが、仮設道路の施工位置が行方不明者の搜索域に当たっていたため、行方不明者家族の感情および代替迂回路(村道)がとりあえず確保されていることを考慮し、9月22日(7人死亡確認、6名行方不明)の段階で復旧工事に着手された。震災復旧といえども被災者の感情をできる限り配慮することが必要とされるが、一才では応急復旧を早

急に進めなければ被災地区の復旧が進まないことから、両者のバランスをどのように図るのが重要といえる。なお、本地区の残りの行方不明者は、工事区域に近い大又川右岸側から発見された1名を含め、10月18日までに全員が工事区域外から発見された。また、本地区の応急復旧には建設省中部地方建設局所有の応急組立橋が使用され、被災後1箇月の10月14日には交通が確保されている。
