国鉄 構造物設計事務所 正会員 ○村田清満  
 同 正会員 稲葉紀昭  
 同 正会員 谷口紀久

### 1. まえがき

### 2. 実橋測定の概要

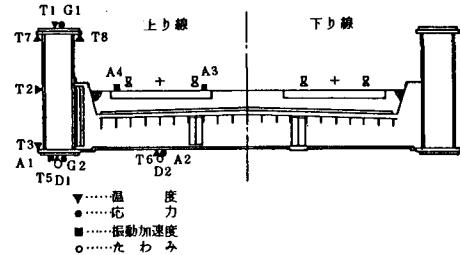
図-2 測定位置(G1桁スパン中央)

測定の対象とした橋梁は、新幹線の複線道床式下路プレートガーダーでスパン49m4連、44m2連、39m1連が連続している。このうち、図-1のG1桁の上り線側について一連の測定を行った。測定項目、測点数、測定位置を表-1および図-2に示す。

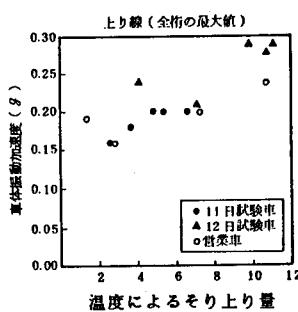
図-6 車体振動加速度と温度によるそり上り量の関係

図-6に車体上下動振動加速度と桁の温度によるそり上り量の関係を示す。

図より、温度による桁のそり上り量に対し、車体上下動振動加速度の増加傾向が認められる。

鋼桁部材の温度差が列車走行に与える影響を調べることを目的として実橋測定を行った結果、今回の測定では、主桁上下フランジの温度差は屋間において、 $10^{\circ}\text{C}$ 以上にも達し、この温度差による桁のそり上り量は10mm程度になることがわかった。年間を通しては、輻射熱の影響が大きい夏季では、部材間の温度差が今回以上に大きくなることも予想され、これに伴い、桁のそり上り量も更に増加することが考えられる。また、橋梁上を通過する列車の上下動振動加速度は、桁のそり上り量の増加につれて大きくなる傾向が認められた。今後、これらの測定結果、および理論解析結果を踏まえ、乗り心地の改善のための検討を加えて行きたいと考えている。
