国鉄 構造物設計事務所 正員 ○小芝明弘

## 1. まえがき

2. 実橋測定の概要 測定に用いた橋梁は、東海道新幹線の複線3主桁・下路プレートガーダー（道床式、支間 20.5 m、斜角 左65°〈図-1 参照〉）で、シューは「小判型シュー」である。シューの破損が比較的多く見られるのは複線3主桁であり、本橋もシュー座が破損しており補修工事が計画されていた。

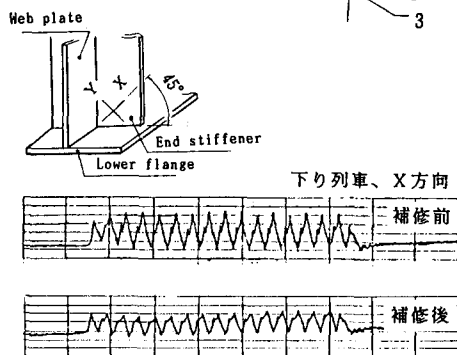
図-3 端補剛材下端におけるひずみ波形

図-3 に端補剛材下端におけるシュー座補修前後の動歪波形を示す。この結果から補修後における応力は、補修前の40%程度に減少し、また、補修後の応力波形は補修前と比べて急激な立ち上がりのピークがみられないことから、衝撃的な力が軽減されたことがわかる。

- (1) シュー座破損によって上部工は、破損前に比べ、衝撃的かつ大きな応力を受ける。
- (2) シュー座の桁端側には、水平力の影響によって、局部的に大きな応力が繰返され、これが変状の原因と考えられる。
- (3) 注入材料の性能は、局部的に発生する応力に対処できるように、高い支圧強度を持ち、かつ応力分配を考えて、ある程度弾性を有する材料を使用する必要がある。また支間の短い桁には耐疲労性を考慮する必要がある。

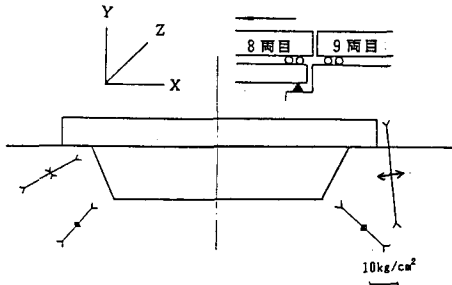
図-4 実測による主応力分布

図-4 に列車通過時における、シュー座内の応力の主応力分布を示す。

これによると、シューの中心に比べて、外側の方が大きな応力が発生しており、かつ、桁端側の方が、支間中央側に比べて大きな応力が発生していることがわかる。この傾向を理論的に補足する意味で、シューに垂直及び水平力を作用させ、FEMにより解析した。その結果を図-5に示す。

図-5 のFEMによる解析結果と、図-4の実測結果を比較すると、似た様な主応力分布となり、列車通過時のシューには、かなりの水平力が働いたことが推定される。

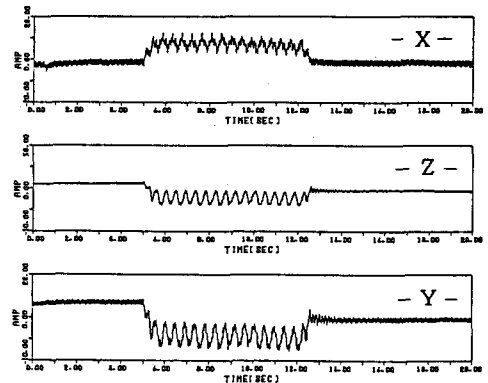
図-6 シュー座内応力波形

図-6 は列車通過によるシュー座の応力波形を示したものであるが、この波形からわかるように、支間20mの本橋の場合、シュー座には2つのボギー毎に1回の繰返し応力（16両編成の新幹線では17回）が発生しており、60年程度を本橋の供用期間と考えると応力繰返し回数は200万回以上となる。
