鳥取大学 正 員 ○西林 新蔵  
 鳥取大学 正 員 矢村 潔  
 鳥取大学 正 員 林 昭富

### 1. まえがき

### 2. 被害構造物の概要

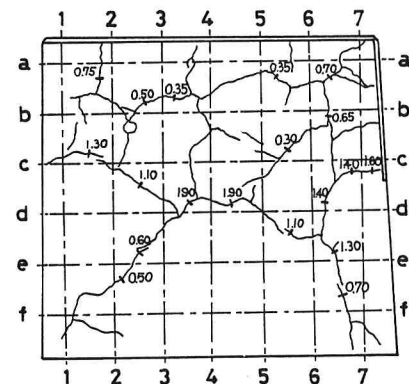
図-1 ひびわれ状況

I：ひびわれの概略を図-1に示す。これらのひびわれは現在も拡大、伸展している。またコンクリート片内部には骨材周辺に黒色の反応リムがよく発達しており、骨材周辺からモルタル部にかけて白色粉末が一樣に広がっている。抜き出したコアを20℃ R.H.100%の環境におくと骨材面からゲルの浸出がみられた。

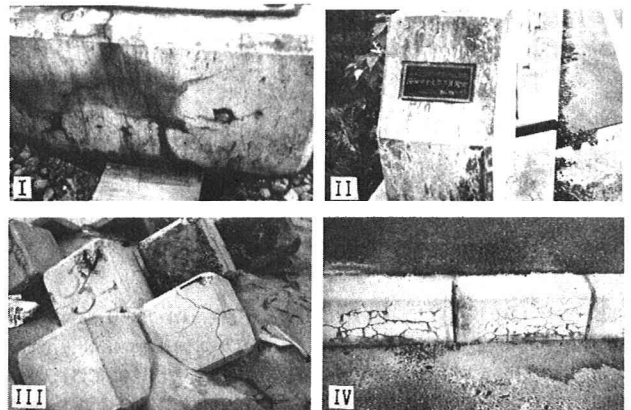
写真 調査構造物の外観

本研究で対象としたアルカリ骨材反応によるものと推定されるひびわれ損傷を有する構造物の概要を表-1、写真に示す。

II：ひびわれ幅は最大5mm以上にも達し、一部ではく離が生じている。コンクリート内部では白色粉末が多量に広がっており、骨材に入ったひびわれ内にもそれが浸入している。ひびわれその他の劣化損傷は、かぶりを越えてコンクリート内部深くまで進行している。

III, IV：最大ひびわれ幅は2～3mm程度で全般的な状況はIIの場合と比較的よく類似しているが、損傷の程度は比較的軽い。

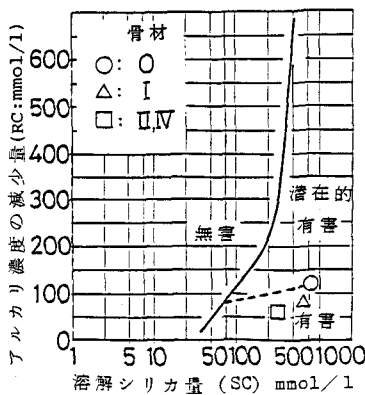
図-3 化学法による骨材試験結果

とくに、ⅡとⅣはきわめてよく類似しており、構造物の場所も近いこと等を考慮すると、同一の砕石である可能性が高い。また、いずれの骨材からもアルカリ骨材反応の原因となる主要鉱物の一つと考えられているα-クリストバライトが含まれていることが確認された。次に、Ⅰ、ⅡⅣに用いられたと推定される砕石についてASTM化学法(C289)、モルタルバー法(C227)に準じて行った反応性試験の結果を図-3、図-4に示す。これらの図には、比較のため、現在阪神地方を中心にかんりの被害例が報告されている骨材(記号O)についての試験結果もあわせて示している。まず化学法に関しては、両骨材とも有害領域に入っていることが明白である。とくにⅠの骨材は、溶解シリカ量が骨材Oとほぼ同程度であり、反応性が相当激しいことが推察される。次にモルタルバー法試験においても両骨材とも初期の膨張量は骨材Oと比較して少ないが、膨張が相当長期間持続している。このことは、例えば被害例Ⅰでは、異常ひびわれの発見が建造後約8年程度経過してからであり、またそのひびわれは現在でも拡大し続けているところから、反応が比較的ゆるやかにかつ長期間にわたって持続しているという事実に対応していると推察される。また図-4には、OとⅠの骨材についてアルカリの過剰添加を行わない(本試験でのセメントのアルカリ量は0.63%である)場合についても一緒に示しているが、この場合には膨張は認められない。したがって、被害が現れた実構造物では、他の要因、例えば、セメントのアルカリ量が高くなっていた、海水成分が混入あるいは浸入した、等の影響因子も考えられる。また、被害Ⅱ、Ⅲのモルタル分の粉末X線回折によるとエトリンガイトの生成が確認されており、Clイオンによる影響も考えられる。

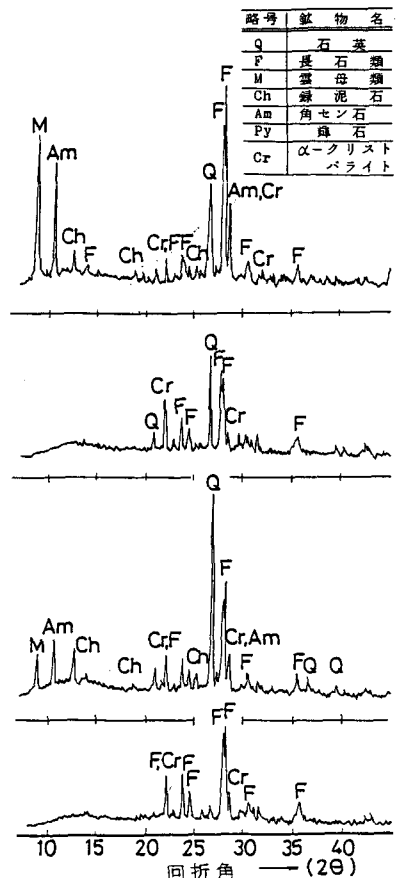
図-2 骨材のX線回折図

被害構造物のコンクリート塊から採取した骨材の粉末X線回析分析結果を図-2に示す。この図から、I, IIIとII, IVが比較的よく似た鉱物構成を示しており、
