(新潟県道路維持課長) 高杉 嘉雄  
(維持管理係主任) 上西 健  
(ショ-ボンド建設(株)技術研究所) 正会員 村松 和仁  
( ) 〇正会員 宗 栄一

昭和大橋は、東新潟へ西新潟と横断している信濃川に架設された橋長306.5m、全幅員24.8m、12径間の単純活荷重合成桁橋である。昭和39年に完成し供用開始したが、同年6月の新潟地震に際し被害を受けて図-1のように落橋したことは周知のとおりである。当時の調査および復旧報告書によると、落橋した桁は図-2のように主桁3本を1ブロックとして3ブロックに分割して、クレーン船を用いて河岸に運搬し、主桁および床版の補修後に載荷試験を行っている。このときの床版は、落橋の際の衝撃により、微細なひびわれ(0.1~0.2mm程度)が図-3のように生じ、復旧にエポキシ樹脂注入工法が採用されたことは既報されている。

本報告は、復旧してから20年と経過した昭和大橋の健全度およびエポキシ樹脂注入効果の経年変化等を調査する目的で載荷試験および注入箇所のコア採取による観察等を行った結果の報告である。

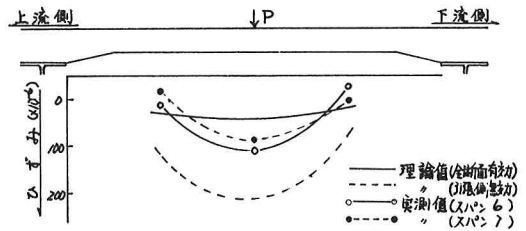
図-5 床版の主鉄筋のひずみ

3-1 載荷試験 床版の主鉄筋のひずみおよび主桁の下フランジのひずみ状態を図-5および図-6に示した。また、図-7にはスパン中央載荷の場合の合成効果について示した。今回の載荷試験の場合、限られた測定位置と載荷車重量が小さいという条件下ではあったが、床版および主桁の挙動は落橋したスパン6の方が落橋を免れたスパン7より若干剛性が低くなっている。しかしながら、挙動はほぼ同様であり理論計算(床版; FEM解析, 主桁; 格子理論解析)値内に位置しており、特に落橋の影響はみられなかった。さらに、合成効果は十分に確認され、これらの結果より復旧後20年を経過した昭和大桥は健全であると考察された。

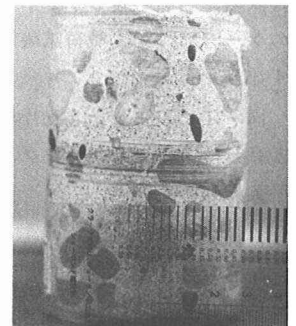
写-2 樹脂の注入状況

3-2 床版コンクリートのコア採取による試験 写-2に注入状況を示した。注入状況は非常に良好で目視で確認することが困難な程(0.04mm以下)のひびわれおよび鉄筋の周囲にまで樹脂が確認できた。表-1に樹脂の付着力試験結果を示した。しかしながら、今回の試験方法の場合、純引張区間が短いこと、骨材の影響等の問題があり、今後はこれらの点を考慮した試験方法の確立が必要であり、現在検討中である。
