岡山大学工学部 正会員 阪 田 憲 次  
川 崎 製 鉄 正会員 岡 本 勝 昭  
同 上 正会員 ○ 谷 敷 多 穂  
清 水 建 設 島 居 敬 孝

製鉄所内のコンクリート構造物は、溶銹、溶鋼といった非常に高温状態のものを取扱うために、高温状態にさらされることが多く、また、沿海に位置するために、塩分が供給されやすい。このようなことから、コンクリートにひびわれが発生するなどの劣化現象が、しばしば見られるようになってきた。ここでは、14年間にわたって高温状態にさらされ、かなりの劣化が確認されている溶銹炉鉄床の補修対策を立てることを目的に、本格的な調査を行ない、劣化原因の分析を実施した結果を報告するものである。

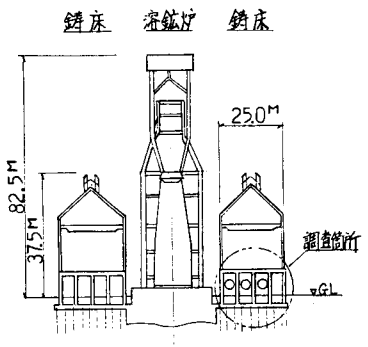
図-1 調査箇所概念図

調査した構造物は図-1のようなRC造の連続ラーメン構造で、操業時は、鉄床の中に、トビードカーと呼ばれる溶銹を運ぶ貨車が、溶銹炉から出銹される約1600℃の溶銹を受銹するために停車しており、トビードカーの受銹口附近のコンクリートは常に高温状態にさらされている。

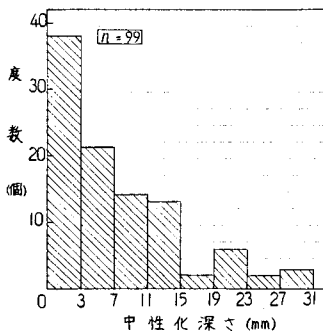
図-7 中性化深さ

中性化の深さを図-7に示す。中性化は最大で31mmであり、鉄筋位置まで達していないので、直接的な劣化の要因ではないようである。

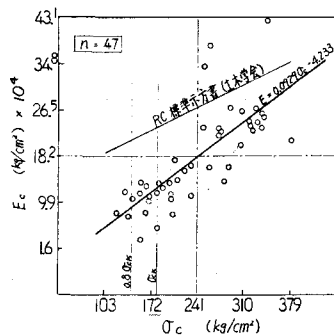
図-4 圧縮強度および弾性係数

圧縮強度と弾性係数の関係を図-4に示す。新設時の設計基準強度は、 $180 \text{ kg/cm}^2$ で、試験結果の74%がこれ以上であり、 $\sigma_k$ の80%である  $144 \text{ kg/cm}^2$ を下まわるのは4%となっており、R.C示方書(土木学会)の基準を満足している。また、圧縮強度と弾性係数は強い相関があるものの、弾性係数は高温を受けたために低下しているようである。

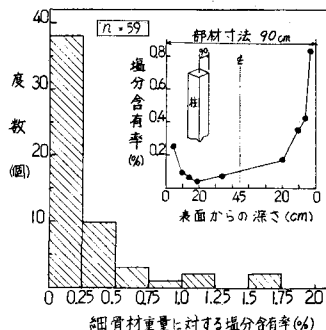
図-5 塩分含有率および分布状況

細骨材重量に対する塩分含有率は、最大3.3%、平均0.28%と、かなり高い含有率であった。含有率の断面内分布を見てみると、図-5のように表面付近で含有率が高く、内部へ進むにつれて低くなる傾向があることがわかる。この原因としては、構造物が沿海に位置すること、溶鉱炉鉄皮冷却用の海水が飛散していたことにより、塩分が外部から供給されたためだと考えられる。また、塩分含有率と腐食程度を図-6に示す。
