建設省 東北地方建設局 永田 智久  
 土木研究所 ○佐々木 康  
 国土地理院 丹羽 俊二  
 (前東北地方建設局)

### 1. はじめに

日本海中部地震による直轄河川堤防等の被害は63ヶ所、延長約12kmにおよび被害額は約41億円に達した。被害を受けた河川は図1に示した1湖6河川であり、被害の大部分は岩木川と米代川、雄物川の3河川に集中している。上記6河川の調査対象区間内の堤防延長に対する災害復旧の行われた堤防延長の割合は3.8%、軽微な被害まで含めても6.7%程度であった。

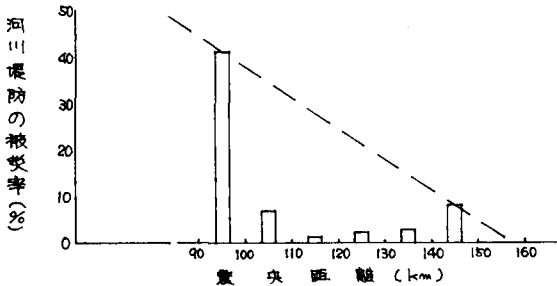
図2 震央距離と被災率

堤防延長に対する被災堤防延長の比を被災率とすると、震央距離に対する被災率の分布は図2のようになる。被災率の上限をとることにより、堤体被害の発生する最遠距離が約160kmと推測できる。また、震央から離れるにしたが、て沈下を伴う被害よりも亀裂のみの被害が多くなる傾向がある。

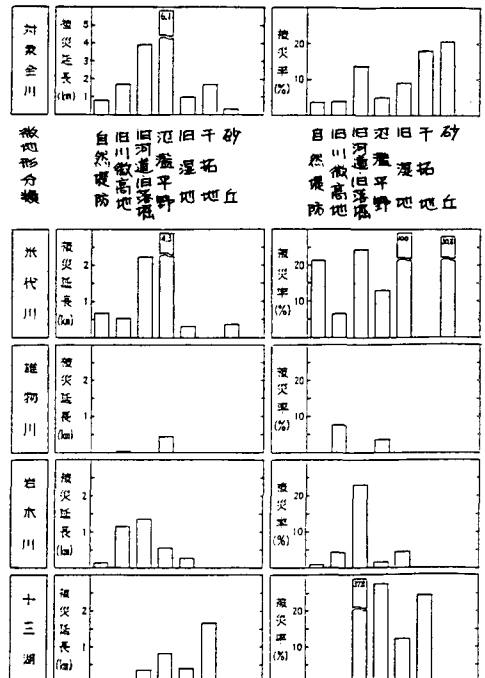
図3 微地形分類と被災率

次に地表付近の地盤の状態を示す微地形分類と被災率の関係を図3に示す。被災率は軟弱で地下水位の高い、砂丘(旧縁部)、干拓地、旧河道・旧落堀、旧湿地などで高く、震央からは比較的離れていても被害を受けている。しかし、被災延長で見ると、広く分布する冠着平野では被災率が小さいにもかかわらず被災延長では最も長くなっている。また河川ごとに、微地形分類別の被災率の傾向が少しずつ異なっている。

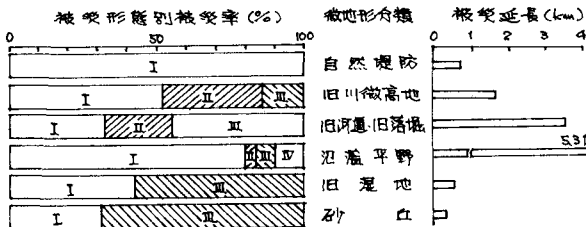
図5 微地形分類と被災形態別被害率

を調べた。図5に示すように旧河道・旧落堀・旧湿地、砂丘などでは沈下を伴うⅢ型の被害が50%近くを占めるのに対し、自然堤防、氾濫平野では沈下を伴わない、堤体の亀裂などの比較的軽いⅠ型の被害が80%程度を占めている。

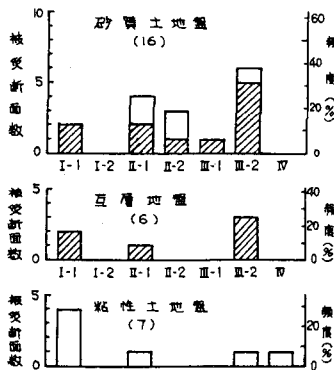
図6 被災形態と基礎地盤土質

表層の土層構成から地盤を砂質土、互層、粘性土地盤の3種に分け、被害形態との関係をみると図6のようになる。砂質土地盤ではⅡ型、Ⅲ型の被害が多く、粘性土地盤では逆にⅠ型の被害が多い。砂質土および互層地盤における被害は、付近に噴砂を伴うものが多く、液状化によるものが多いと考えられる。

( ) 内の数字は断面係数  
斜線部はその近くに噴砂を伴うもの

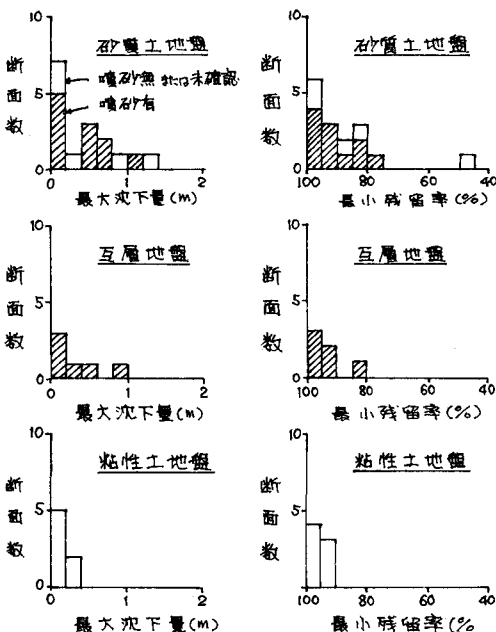
図8 基礎地盤土質と最大沈下量、最小残留率

に示す。沈下量の

最大は砂質土地盤

で1.4m、互層地

盤で1.0m、粘性

土地盤で0.4mで

ある。
