I-99

鋼製橋脚模型正負交番載荷および補修実験

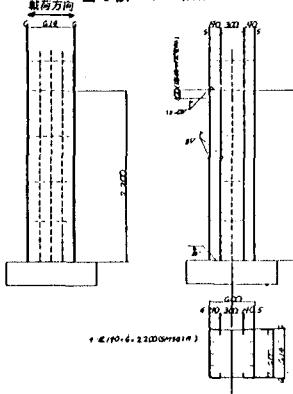
図-1 鋼製橋脚模型の諸元

上記の破壊は、柱中間部のSM50Y材断面のパネルで発生した。(図-1参照)なお、2)の時点では耐力が低下し初め3)の状態では1cycleの載荷ごとに耐力の低下が顕著に見られた。一例として供試体(1)の変状経過を表-2に示す。

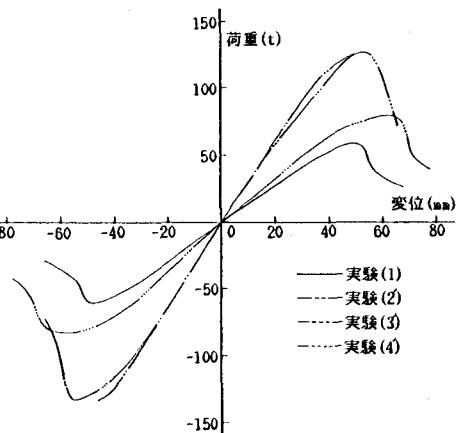
図-4 荷重-変位 包絡線

図-4は、実験(1), (2), (3), (4)の橋脚天端での荷重と変位の履歴曲線の包絡線を示したものである。実験(2)では加振機の不調により荷重130t、変位48mmまでしか載荷できず、かねに2mm程度の残留面外変形が生じたのみ

本実験では2種類の補修方法を試みたが、いずれも施工上問題となる点も特に無く良好な補強効果が得られた。同じ補修を行った実験(2)と(3)の荷重変位包絡線を比較すると実験(2)の方がわずかに上まっているが、これは供試体(3)の方が被災度が大きいことが理由の一つと考えられる。供試体(4)では未補修供試体と同様にフランジの局部座屈、隅角部の亀裂発生、進展へと損傷が進行して行った。
