日本鉄塔工業株式会社 正員 ○ 松本 信二  
 大阪大学溶接工学研究所 正員 堀川 浩甫  
 阪神高速道路公団 正員 北沢 正彦

合成 I 桁橋のウェブギャップの疲労の主たる原因としては、主桁上フランジの首振りによる影響と主桁間の相対変位差による影響が考えられている。

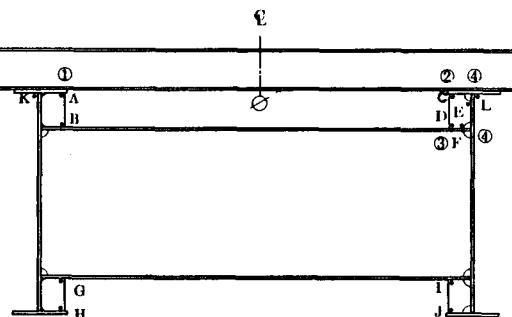
図2 A-1 試験桁応力測定位置

そこで、本研究では第1段階として、ウェブギャップの疲労亀裂の主原因を調査することとした。すなわち、第1段階での試験桁は旧設計基準により製作することとし、Aタイプ（A-1 試験桁）は、首振りの影響を（図1に示すフローチャートの実験1）、Bタイプ（B-1 試験桁）は相対変位差の影響（実験3）を見ようとした。Aタイプについては床版と等価な剛性をもつH形鋼をボルトにより取付け、その中央に荷重を載荷した。Aタイプの試験桁の概略図を図2に示す。Bタイプは、中主桁の上から直接載荷した。

C点に対応) の $\Delta\sigma = 30\text{kg/mm}^2$ 前後となるように荷重を設定して疲労試験を行った(実験10)。また、実験でのウェブギャップ板の応力と実橋のウェブギャップ板の応力との間に差があることが実験当初より問題になっていた。原因の一つにひずみゲージを貼る位置が考えられた。そこで、実験11ではウェブギャップ板のコーナー部近傍に密にゲージを貼り、ゲージ位置による変化を調べた。

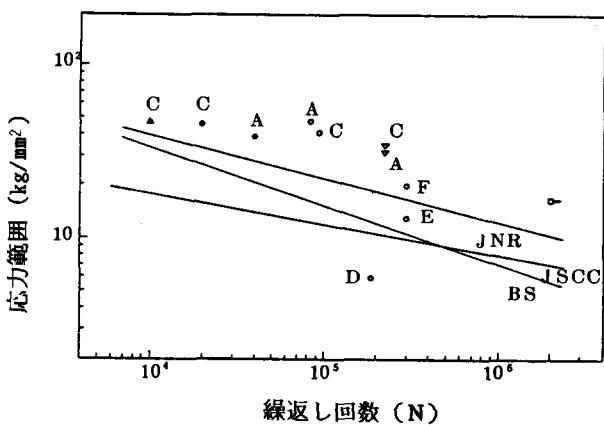
図3 疲労試験結果(発見時で整理)

実験 9 までの疲労試験から得られたことは、応力範囲  $\Delta \sigma$  が約  $40 \text{ kg/mm}^2$  以上であれば亀裂が発生し、 $16.8 \text{ kg/mm}^2$ （亀裂が発生しなかった内で最高の応力範囲）以下であれば発生しないということであった。そこで、その間ではどうなのか見るためにウェブギャップ板のコーナー部（図2に示す A,

以上の結果をまとめると、1)首振りの影響を見ようとしたA-1試験桁では亀裂が発生し、相対変位差の影響を見ようとしたB-1試験桁では当初荷重でも、また、荷重を1.45倍に増加しても亀裂は生じなかった。このことより、ウェブギャップの疲労に与える影響は、前者による影響の方が大きいと思われる。2)旧設計基準により製作したA-1試験桁は、5ヶ所に亀裂が生じた。一方、現設計基準により製作したA-2試験桁は、当初荷重でも、また、荷重を1.8倍に増加しても亀裂は生じなかった。前者は、後者と比較すると、床版剛性が小さく、そのため亀裂が生じたと思われる。3)疲労試験の結果、S-N線図の勾配は $k=0.185$ が得られた。この値は日本鋼構造協会疲労設計指針の $k=0.18$ および建設省土木研究所の $m=5.376$ に近い値であった。また、S-N線図より、2百万回の疲労強度を求めるとき、約 $20\text{kg/mm}^2$ であった。4)ウェブギャップ板のコーナー部(A,C点)に生じた亀裂は停留するものと思われる。これは、コーナー部の外的平均応力が圧縮応力であり、亀裂の進展に伴い、残留応力(引張)が解放され、平均応力が小さくなつたためと考えられる。5)A-1試験桁で亀裂の生じたウェブギャップ板を板厚9mmから28mmに増厚補修した。その結果、ウェブギャップ板のコーナー部の応力は、約1/4に減少し、亀裂は生じなかつた。6)すみ肉溶接の止端部をビード仕上することは、応力範囲の大きい箇所では効果がなかつたが、応力範囲の小さい箇所で、且つ、スカラップまわし部のように応力集中の高い箇所では効果があつた。7)ウェブギャップ板を除去する補修方法は、橋全体の剛性が著しく低下し、主桁上フランジのたわみ角、主桁ウェブの面外変形が大きくなり、主桁のウェブとフランジすみ肉溶接に早期に亀裂が生じた。また、実験では亀裂は生じなかつたが、横桁上フランジと主桁ウェブの取付け部に高い引張応力が生じておらず、亀裂の発生が懸念される。8)主桁ウェブにスティフナーを補強する方法は、たわみ角は減少したが、ウェブギャップ板のコーナー部の応力は期待したほど小さくならなかつた。しかし、主桁すみ肉溶接の応力は、たわみ角が減少した影響で小さくなつておらず、主桁すみ肉溶接の疲労に対しては効果があると思われる。9)ウェブギャップ板の応力状態は、ウェブギャップ板の上部では、主桁上フランジの回転変形による圧縮応力が支配的で、特にコーナー部では高い圧縮応力が出ていた。そして、その箇所(A,C点)に亀裂が生じた。ウェブギャップ板の下部では、引張応力が高くなり、特に、スカラップ側でこの傾向が見られた。スカラップまわし部の亀裂(E,F点)は、この影響を受けたと思われる。スカラップまわし部ではビード形状が鋭角になりやすすことなどを考えると、スカラップ構造よりカット埋め戻し構造の方が良いと思われる。10)ウェブギャップ板のコーナー部近傍の等応力線図は、 $\sigma = 30\text{kg/mm}^2$ 以上から密になってきており、コーナー部の応力を問題にする時はどの箇所の応力を指しているのか、明確にする必要があると思われる。11)いくつかの試験桁の主桁のすみ肉溶接に亀裂が生じた。この亀裂は、床版のたわみ角が大きく、ウェブの面外変形が大きくなるためによって生じたものと思われる。床版の剛性をあげること、および主桁ウェブにスティフナーを取付けることが効果的であると思われる。
