## I-271 鋼鉄道桁のカバープレート部の疲労変状に関する実験的研究

日本国有鉄道 正員 阿部 允 三菱重工業(株) 正員 熊谷洋司  
日本国有鉄道 正員 稲葉紀昭 三菱重工業(株) 正員 勝野寿男

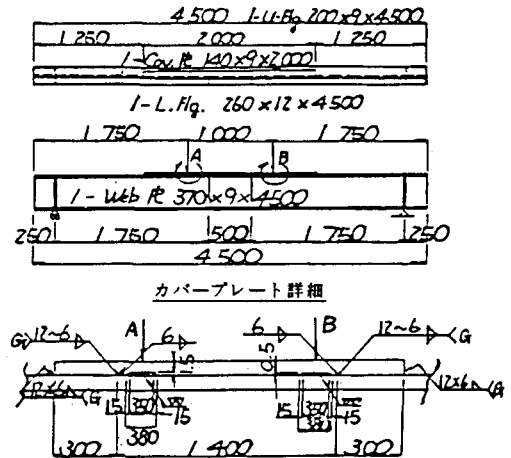
図-1 供試体製作図

試験体の形状寸法は図-1に示す通りで、使用した材料および溶接方法はJRSの規準によった。AおよびBの載荷点直下のカバープレートと上フランジとの接触面にはそれぞれ1.5mmと0.5mmの間隙を設けた。その範囲は橋軸直角方向には全巾、橋軸方向には350mmである。荷重は載荷点A、Bに対して油圧で連動させた正弦波繰返し荷重(3ヘルツ)を載荷した。試験項目は、カバープレート部の疲労亀裂の発生回数、亀裂形状および補修方法の有効性の確認である。表-1は各ステップごとの試験要領を示すもので、荷重強度は載荷点A、Bのそれぞれに対して加わる値を示し、応力値はそれにより生じるカバープレート部の曲げ応力振巾である。ここでステップ1での荷重強度は新幹線の輪重の設計用値(9t)に符合し、応力レベルは実橋で記録される値の最大値に近いものである。

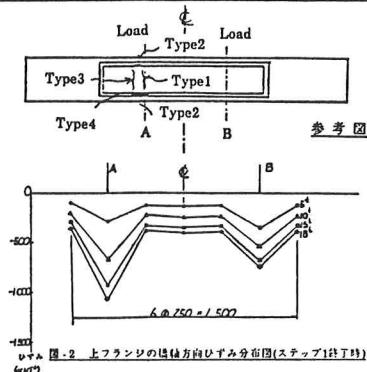
図-2 上フランジの軸方向ひずみ分布図(ステップ3終了時)

図-2と図-3とから次のことがわかる。間隙のあるカバプレートに直接荷重が載荷されると、載荷点近傍には局部的に大きな軸方向応力が発生する。この応力は桁としての曲げ応力と間隙があることによるカバプレート部の板曲げ応力との和であると考えられる。応力の値は荷重の増加にともなう増加していくが、ある段階から増加率が漸減する傾向がみられる。この非線形性はカバプレートが荷重の増加に従って変形し、ある時点で接触し、その接触面積が増加したためと考えられる。この傾向は、間隙量の少ないB側の方が顕著である。従って大きな荷重振巾のもとでは、間隙量の大きいA側の方が応力振巾も大きくなる。

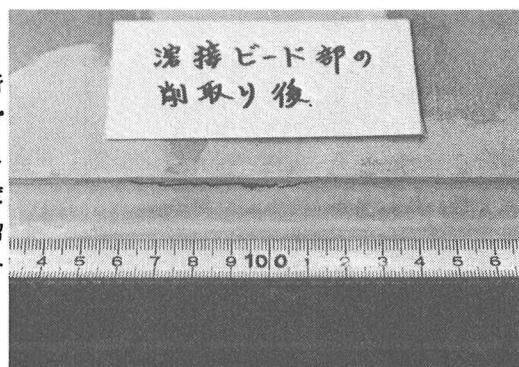
図-4 亀裂形状(ステップ3終了時)

亀裂の発生はステップ3終了時に溶接ビートの亀裂部をはつったところ、ルート部から溶接止端部に向かって進展したことが確認できた(図-4参照)。補修後の載荷試験(ステップ4)では、Type1の疲労亀裂の再発現により100万回の荷重繰返しで終了したが、この値はビート亀裂の補修法として溶接補修法の有効性を示すものと思われる。

②;カバプレートとフランジ間のすみ肉溶接部の補修法として本実験で用いた溶接補修法をとっても疲労強度の低下はみられない。
