## I-274

## 吊橋補剛桁・ハンガーブラケットの大型疲労試験

本州四国連絡橋公団

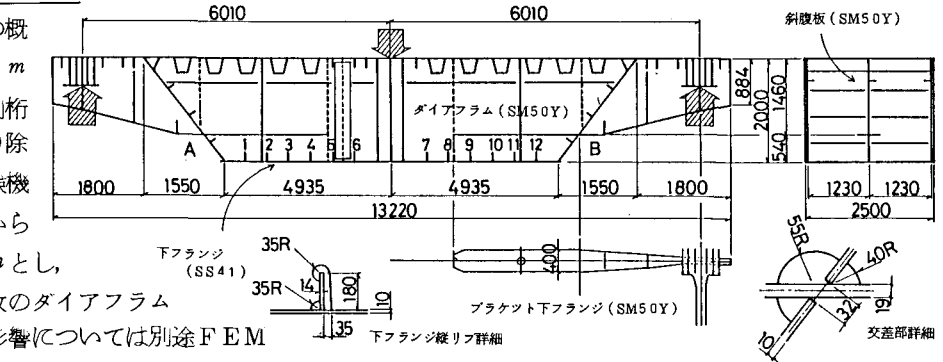
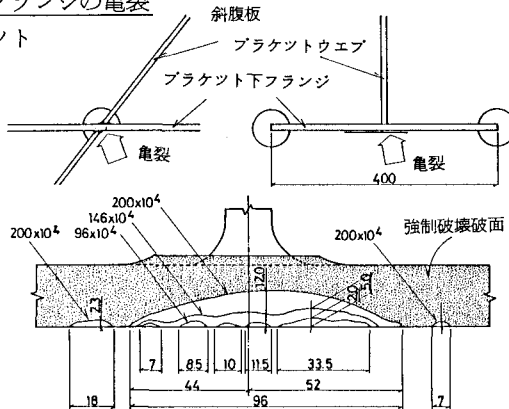
亀裂は交差部突合せ溶接の鈍角側止端部から発生し、板厚方向へ 12 mm 進展していた。

図-2 ブラケット下フランジの亀裂 (type 3,  $N=200 \times 10^4$ )

示すが、斜腹板交差部近傍では大きな応力集中が生じている。この部分の簡易計算による公称応力は  $1884 \text{ kg/cm}^2$  であるが、止端近傍の応力は  $2870 \text{ kg/cm}^2$  となっている。なお、亀裂発生部の止端形状はフランク角・ $\theta$  が  $120^\circ$  以下、止端半径・ $\rho$  も  $1 \text{ mm}$  以下であった。亀裂が発生していないB側の交差部の止端形状は良好 ( $\theta > 140^\circ$ ) であることを考えると、溶接施工に留意するならばこれ以上の疲労強度が期待できる。

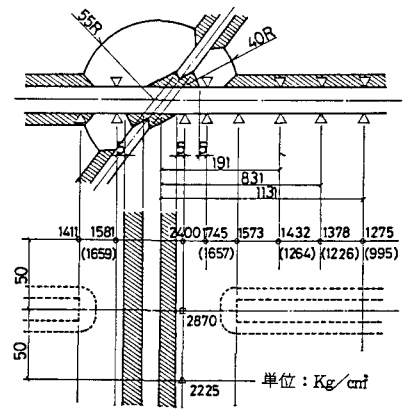
図-3 ブラケット下フランジの応力 (280 ton 載荷)

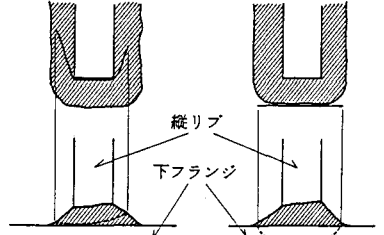
図-4に縦リブ貫通孔回し溶接部に発生した亀裂の概要を示す。46万回時に、No.1,12の縦リブ・回し溶接部の上止端から亀裂が発生した (type 1)。この部分については補修溶接を行った後にパスプレートを追加し、作用応力を減少させた。その後、96万回時には内側の縦リブ・No.2~5,8~11の回し溶接部の下止端から下フランジ方向への亀裂が発生した (type 2)。いずれの亀裂もダイアフラムが切り欠かれているために、下フランジの面外変形が繰返され、回し溶接止端部の応力範囲が大きな位置から亀裂が発生したものと考えられる。図-5にはFEM解析結果 (280ton 載荷) を示す。下フランジには大きな面外曲げ応力が発生しており、回し溶接上止端側のダイアフラムの応力は  $1947 \text{ kg/cm}^2$ 、下止端側のフランジの応力は  $3474 \text{ kg/cm}^2$  である。なお、ダイアフラムの実測応力はFEM計算結果と近い値を示しているが、下フランジの実測値は応力集中部を十分につかまえられず、かなり小さい値となっている。

図-4 回し溶接部に発生した亀裂  
上止端の亀裂 (type 1)  $N = 46 \times 10^4$  回  
下止端の亀裂 (type 2)  $N = 96 \times 10^4$  回

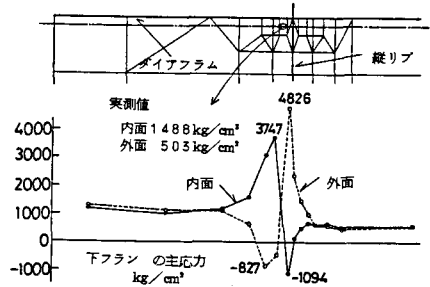
図-5にはFEM解析結果 (280ton 載荷) を示す。下フランジには大きな面外曲げ応力が発生しており、回し溶接上止端側のダイアフラムの応力は  $1947 \text{ kg/cm}^2$ 、下止端側のフランジの応力は  $3474 \text{ kg/cm}^2$  である。なお、ダイアフラムの実測応力はFEM計算結果と近い値を示しているが、下フランジの実測値は応力集中部を十分につかまえられず、かなり小さい値となっている。

図-5 回し溶接部近傍の応力分布 (280t 載荷)

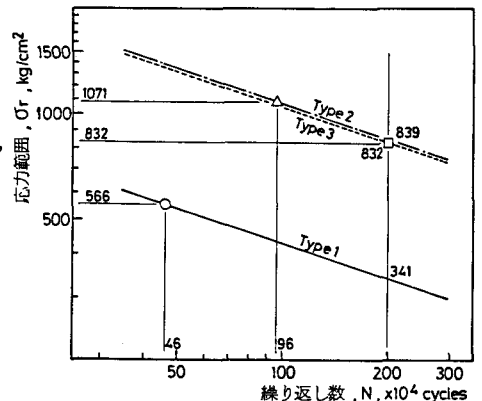
図-6 疲労寿命曲線

で表わした。いずれの亀裂も発見時にはかなり大きく進展しており、その時点の繰返し数を疲労寿命・ $N_f$  とした。また、作用応力範囲・ $\Delta \sigma$  は、ブラケット下フランジの亀裂については実測値から、回し溶接部はFEM計算値から求めた。ここでの応力範囲は応力集中部の局部応力であり、従来の公称応力で整理した場合は性格が異なっている。200万回疲労強度はタイプ2,3の継手でおおよそ  $800 \text{ kg/cm}^2$ 、タイプ1では  $340 \text{ kg/cm}^2$  とかなり小さくなっている。
