タカラ技研株式会社 正員 ○ 池田 圭一  
 大阪大学溶接工学研究所 正員 堀川 浩甫  
 阪神高速道路公団 中本 覚

1. はじめに 最近、鋼桁の著しい腐食が発見されている。その原因は床版や伸縮継手からの漏水によるものである。今回、その腐食箇所が阪神高速道路環状線内にある2径間連続桁主桁のスパン中央であり(図1)、その路下は大阪ミナミという繁華街の交差点中央に位置し、地下は地下街、地下鉄と4重に重なった都市環境にある。このためベントを用いず腐食部の取替を行った。実施計画に於いて腐食部を取替る際、力の迂回路を設ける案を採用した。この工法をバイパス工法と名付け、取替部材の取付方法は、フランジを溶接、ウェブを高力ボルトの併用とした。この工法の有効性を確認すべく実験を行い、実施した。

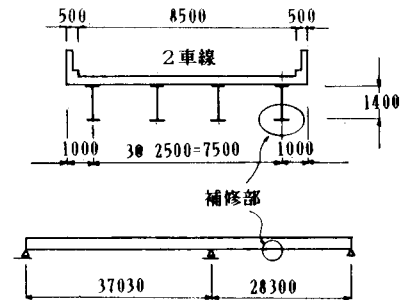
図1 一般図

2. 現状調査 腐食部はウェブ下端より下フランジにかけて橋軸方向に約2300mmまで及び、垂直補剛材においては著しく、穴があいた状態で、現状の断面把握のため超音波探傷にて肉厚のチェックの結果、設計厚に対して ウェブ 9mm→3.8mm 下フランジ 16mm→10.6mm 19mm→17.4mmが確認された。

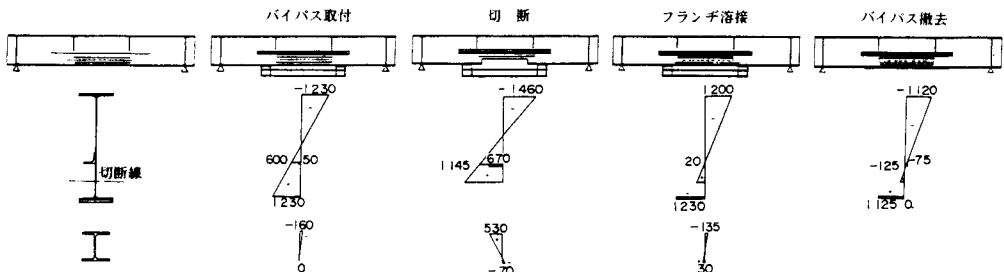
図2 ステップ図・応力度図

A実験によれば、応力度図に示す様にガス切断時バイパスに応力が転嫁された。取替部材は仮締めた時は無応力であったが、溶接施工後、溶接収縮により約 $1200\text{kg}/\text{cm}^2$ の応力が働いた。これは切断前の数値と一致し、バイパス材の応力は無応力に戻った。

3. 補修方法の検討 腐食錆部をサンダー等により除去し塗装仕上げる補修案、錆部を除去後カバープレートを溶接にて断面補強する補強案、腐食部を取除き元通りの部材に取替える取替案に分け、それぞれの条件、問題点をあてはめ検討した。応力照査の結果、補修案は不適合、腐食が著しいため溶接接合部が不均一、又、剛性の均一性が悪いとため補強案も不適合とされ、ベントを用いない取替案の採用となった。供用下にあるスパンの中央という悪条件から安全を期してウェブ及びフランジの双方にバイパス材を設け、取替部材の接合はフランジは溶接接合、ウェブは高力ボルト接合とすることとした。

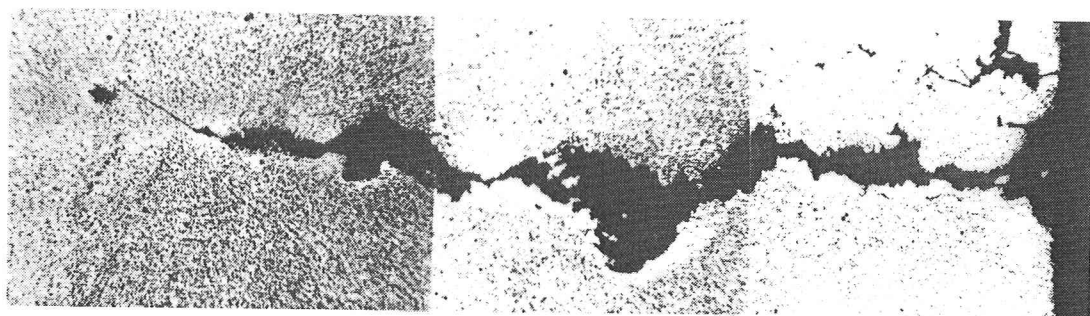
図3 割れ

B実験においては、実橋の足場を想定し試験体に足場を設け、その足場の上で溶接施工した。マクロ試験の結果、初層部分（V開先形状、裏波溶接部）に割れが認められ、その割れは、①応力集中箇所からは割れていなく、②初層の中で最後に固まった所に生じたものと推定された。更にこの割れの時期及び要因を知るべく光学顕微鏡及び電子顕微鏡にて組織、破面を調査した結果、①中央部に多い空洞部、②割れ口に見られる両側の形状が同じ部分、③先端の細い部分、に分けられる。それぞれ電子顕微鏡の写真と対比すると、①空洞部は高温時の凝固割れ、②割れ口附近は凝固後の冷却過程の延性低下温度域において高温割れにひずみが集中して割れを生じ開口したもの、③先端の細い部分は低温割れと推定された。

5. 補修方法の決定 A実験の結果、バイパス工法及びフランジ溶接の効果が得られた。しかしB実験振動下に於ける溶接施工において、融合不良、ワレ等の欠陥を避けるににくい事が判明した。これらの欠陥を避けるため次の対策をとる事とした。①最大限振動を少なくする。②開先形状をXにし、ガウジングにて欠陥層を除去する。③ルート間隔を最大限 $1\sim 0\text{mm}$ に近づける。④溶接線と交差するウェブにスカラップ（40R）を設ける。⑤エンドタブを設ける。⑥溶接作業者はリレーパス方式とする。⑦昼間作業とする。
