## I-551

## 1985年メキシコ地震における上下水道施設の被害状況

久保田鉄工株式会社 正員 ○岩 本 利 行  
 日本鋼管株式会社 正員 大 石 博  
 東京大学生産技術研究所 正員 片 山 恒 雄

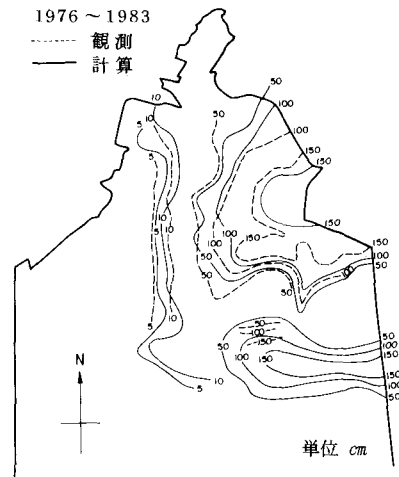
メキシコ市は、第三紀の地殻変動や火山活動により、深い盆地上の地形ができ、それに水が溜って、大きな湖となり、その湖が火山の噴出物や流れ込む河の砂やシルトにより徐々に埋めたてられてできた都市である。地盤は、軟弱、中間、岩盤地帯の3つに分けられ、市内中心部と南東部の軟弱地帯は表層30~50mの砂、シルト、粘土、腐植土からなり、N値が0に近く、非常に軟弱である。また、後記するように、メキシコ市の主な水源は井戸であり、この汲み上げによる地盤沈下が大きな問題となっている。図1に、1976~1983年の7年間の地盤沈下分布を示すが、最大1.5mの沈下があり、とくに、管路等の地中構造物は被害を受け易い状況下にあると言える。メキシコ市内の地震動の大きさは、強震記録より、軟弱地帯で $69 \sim 168 \text{ cm/s}^2$ 、中間地帯で $42 \sim 44 \text{ cm/s}^2$ 、岩盤地帯で $28 \sim 29 \text{ cm/s}^2$ であり、卓越周期は、各々、2s、0.5~1.2s、0.2~3sであった。<sup>1)</sup>

図1. 地盤沈下分布(1976~1983)

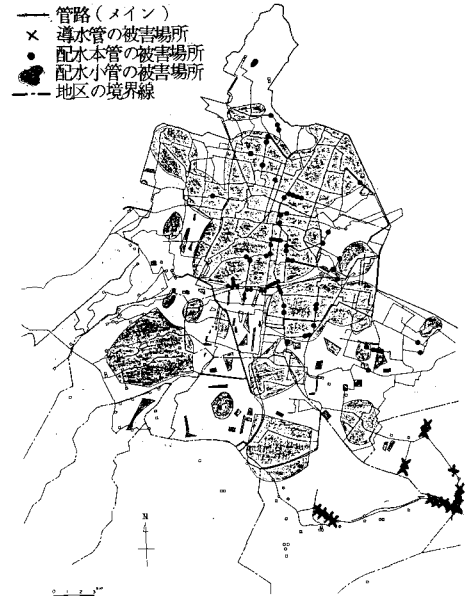
地震によって、井戸、ポンプ場等の施設には、ほとんど被害はなかったが、管路には多くの被害が発生した。図2に、導水管、配水本管、小管の被害場所を示す。導水管の被害は、市内南東部で発生し、その箇所は、軟弱地盤と岩盤との境界付近で継手部に集中した。配水本管、小管の被害は、市内中心部である東部の比較的、軟弱層の厚い地盤帯で多く発生していた。直管部では継手及びその周辺の管体の破損、弁室の取り付け部や異形管部では継手及び管体の破損などであった。導水管、配水本管、小管の被害数は、それぞれ、34件、167件、7,220件で、平均被害率は各々、0.08件/km、0.33件/km、0.60件/kmとなる。

しかし、軟弱層が非常に厚い地区の1つでは、小管の被害率は4.2件/kmであり、地域での著しい差が認められる。これらの被害の原因は地下水の揚水に伴う地盤沈下の影響に加えて、軟弱な地層や硬軟境界付近で、やや長周期の地震によって励起された地盤のひずみが継手部の可撓性能を大きく超えたことによるものと推測される。

図2. 上水道の導水管,配水本管,小管の被害場所

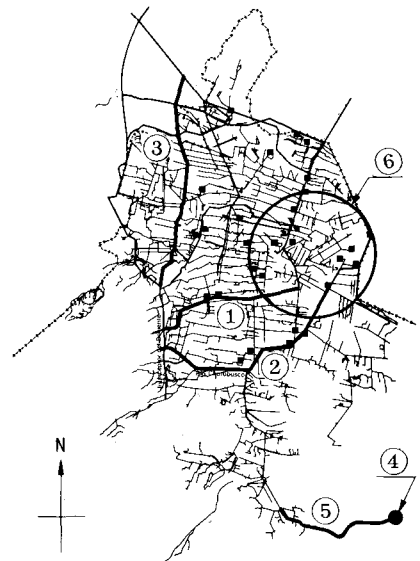
地震によって、下水処理施設や、人の入れる大口径管、シールドでは、明確な被害は認められなかったが、図3に示す各位置で次の被害がみられた。(Noは図と一致する。)

①:コンクリート製4×5mの長方形きよの継手部17か所に、1～4cm程度のずれが生じた。②:地下鉄の下に通っている下水道きよにクラックがみられた。但し、これは常時でもみられていたものが、地震でより大きくなった。③:常時の地盤沈下で下水道きよにクラックがみられていたものが、地震でより大きくなった。④:10m×30m(高さ3m)の遊水池の築堤にクラックが発生した。⑤:上水道の導水管の被害があった周辺で、コンクリート管の継手部4か所の被害があった。⑥:この地域でのポンプ場で、地盤とコンクリート長方形きよに、若干のクラックがみられた。

図3. 下水道施設の被害場所
