## I-552

## 1985年メキシコ地震における上水道施設の被害復旧

日本技術開発KK 正員 ○佐伯 光昭  
 東京ガスKK 齊藤 公正  
 東京大学 正員 片山 恒雄

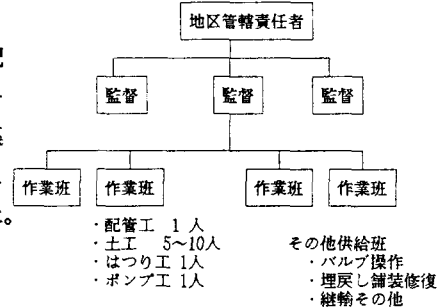
図-1 復旧作業実施体制

復旧作業は図-1に示すように地域管轄責任者のもとに監督を配し、その下に協力会社からの派遣要員も含めた作業員から成るチームを組織して行うこととした。このため震後3日目に協力会社を集めた会議を行い、作業人員の提供数、復旧用資機材の確保状況および復旧作業の優先順位について検討し、復旧の基本戦略を立案した。その結果、復旧要員については当局職員を1万人、協力会社から2千人の計1日1万2千人を充当することとし、図-1に示したように1人の監督が4つの工事班を掌握する形態とした。作業は24時間稼働で監督は2交代、作業員は3交代を原則とし、1班あたり1日平均6ヶ所の割合で復旧を進めることとした。復旧の優先順位は導水管→配水本管→配水小管を基本とした。

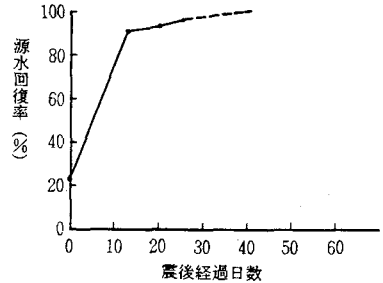
図-2 震後の源水の回復状況

別報に述べたように上水道施設の被害は管路で著しかった。このうち導水管の被害は市の南東部に集中しこれによる源水の不足は常時供給量の $35\text{m}^3/\text{s}$ の約22%の $7.6\text{m}^3/\text{s}$ に達し、総人口の40%にあたる約400万人に断水の影響が及んだ。このため導水管の復旧が精力的に行われ、震後13日目で約 $4.5\text{m}^3$ を回復、同20日前後で約 $5.5\text{m}^3$ を回復できた。図-2にこの源水の供給回復状況を示す。同図からも分るように、震後3週間程度で、源水不足

の影響は解消した。

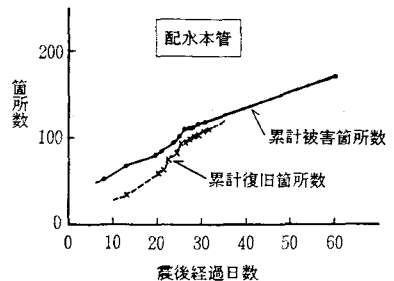
図-3 配水本管の被害箇所の発生と復旧状況

配水本管および小管については、復旧がある程度進むにつれて供給を再開したことによる水圧上昇が、新たな被災箇所を発見をもたらした。時間の経過とともに被災箇所数が増加し、震後2ヶ月後には配水本管で約170箇所、同小管で約7,200箇所に達した。図-3, 4にはこれらの状況を復旧の進捗状況と併せて示した。復旧は被災の発見に即応して進められたことが同図から読みとることができよう。

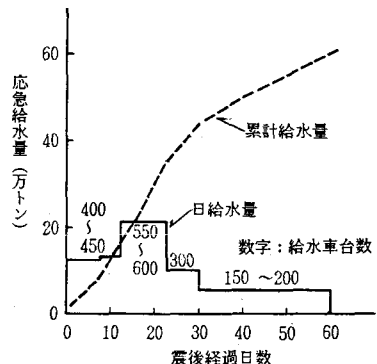
図-5 震後の応急給水状況

断水地区への応急給水はトラックによる運搬給水が主であった。図-5に震後直後からの応急給水の供給状態を示す。同図から分るように、最大で1日600台弱の給水車が出動し、約2万トン程度の水を運搬した。この他、特に給水状況の悪い地区には容量11m<sup>3</sup>のゴム性の可搬性タンクを最大で89基、5m<sup>3</sup>のグラスファイバー製タンクを50基設置するとともに1ℓポリ袋入りの水を震後2ヶ月でのべ約70万袋を配給した。なお図-3, 4および5の横軸はそれぞれ震後の経過日数を示しているが、図-5から応急給水量は震後10~20日の間でピークとなっており、これは図-4, 5に示した被害発生数と復旧完了数との差が大きい、すなわち復旧が追いついて行かない時期と一致していることがわかる。
