II-193 堤下流の河床洗掘によるトラブル —北空知頭首工（石狩川）の事例—

岩手大学農学部 正員 三輪 式

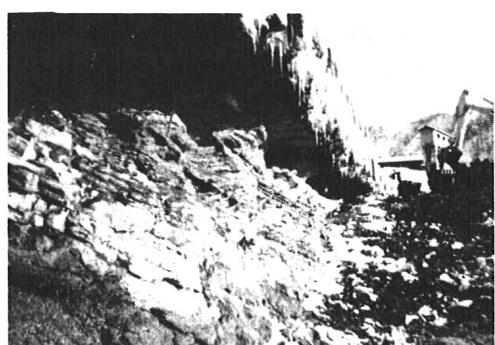
2 下流護床工の損壊 S.50年、S.56年と続けて大きな洪水があり、北空知頭首工の下流河床ははげしい局所洗掘を受け、護床工地盤の河床砂礫が吸い出され、写真-1にみられるように、護床工および堰下流端が、転倒・流失してしまった。他の多くの堰においても、堰本体はコンクリート製で、きわめて頑丈に造られているため、本体が破壊されることはない少なく、下流護床工が沈下・破損する場合が多い。

図-1 北空知頭首工の護床工の復旧
(S.56年豪雨災・災害復旧事業概要書から)

北空知頭首工では、災害復旧によって、図-1のとおり、下流護床工がすっかり造りかえられた。下流河床が低いので、堰直下流の護床工だけでは不十分であり、長さを延長するとともに、下流側を下げていって、現地の河床になじませている。低い現地河床まで接続する方法として、このように傾斜をつける場合のほかに、北樺大堰（山形県立谷沢川）などにみられるように、階段式に下げていく場合がある。いずれの場合も、護床工を流れる間に、できるだけエネルギーを消耗させ、流速を落して現況河床へつなげる工夫が必要である。

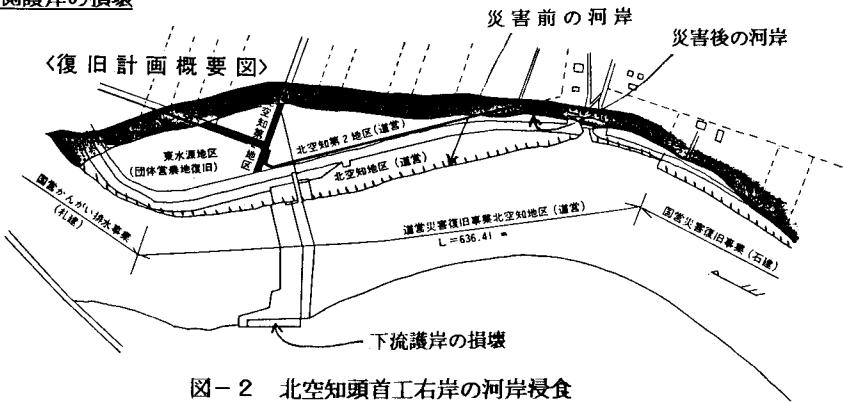
のさい、図-2に示した左岸側の堤下流の護岸が65mにわたり破損した。河道洲の形成状態からみて、非水当たり側にあたる取付け河岸である。下流河床が大きく局所洗掘を受けている場合には、非水当たり側であっても、下流護岸は被災を受けやすいのである。

4 右岸取付け河岸の浸食 S.58年の洪水においては、北空知頭首工の右岸側河岸が、図-2にみられる通り、長さ約1km、浸食最大幅130mにもおよぶ大規模な浸食を受けた。長さ約1kmにも及ぶ浸食のうち、上流側については、河道湾曲部の凹岸側下流への洪水時の水流集中によって生じたものである。この場合の河岸浸食は上流から徐々に下流へ進行・拡大していったと考えられる。

しかし下流側の幅広い浸食は、堤の存在と深い関係をもつ。どのような経過で堤取付け部の裏側を回る流路が形成されたかは不明であるけれども、一旦、形成された後は、堤による水位の堤上げと、堤下流のはなはだしい河床低下によって、浸食流路の水面勾配が非常に急勾配になり、河岸地盤と河岸沿いの上流側河床を徐々に浸食していったのであろう。

宿河原堤の場合は、洪水時の非水当たり側であったから、浸食流路は弧を描くように形成された。ところが、北空知頭首工の場合は、洪水時の水当たり側であり、取付け河岸の上流部も既にかなり大きく浸食されていた時点で、取付け部の浸食が始まると考えられ、堤取付け部河岸の局所的な浸食にとどまらず、洪水主流部による浸食が合成されて、よけいに浸食範囲が広くなったのであろう。

図-2 北空知頭首工右岸の河岸浸食
(S.58年豪雨災・災害復旧事業報告書から)

6 まとめ 北空知頭首工および宿河原堤における災害は、ともに全川的な河床低下によって、堤の下流河床が局所洗掘を受けていたために発生した。堤の下流河床が局所洗掘を受けている他の堤においても同様の被災が予想されるから、堤下流の護岸工と取付け護岸の強化を進める必要がある。S.51年に施行された河川管理施設等構造令において、堤の敷高を極力引き下げる方向を明確にしたことは、治水上からは、妥当な配慮である。しかし、現在の河床よりも2m程度も低いことが多い将来の計画河床高に、堤の敷高を合わせる結果となり、太田頭首工（渡良瀬川）をはじめ、多数の頭首工において、ゲート戸当たり部への堆砂に悩まされており、頭首工の管理上、大きな問題になっている¹⁾。
