基礎地盤コンサルタンツ欄 ○安田 進， 豊橋技術科学大学 河邑 真  
国鉄鉄道技研 中村 豊， 東京工大 大町達夫， 鹿島建設 三村長二郎

### 2. メキシコ（Mexico）市の被害と地盤

### 3. ラサロカルデナス (Lazaro Cardenas) 市での液状化

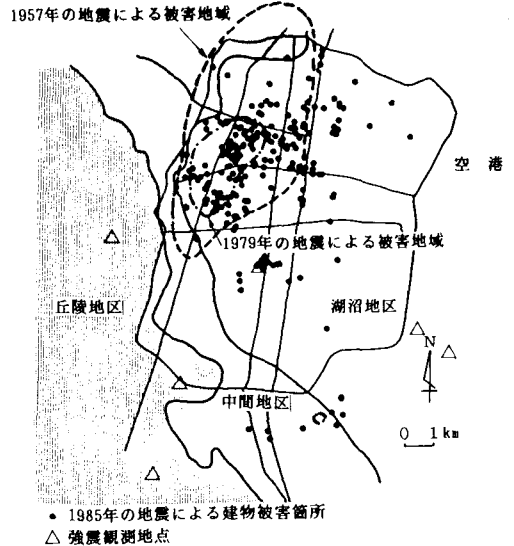
図-2 メキシコ市の被害と地盤区分<sup>1)</sup>

メキシコ市は標高約2200mの高地にあり、かつて火山湖の淵であった所を埋め立てて街が形成されている。このため、市の大半の地盤では埋立層の下位に火山灰による極めて軟弱な粘土層（含水比が200～500%）が堆積しており、常時から圧密沈下が大きな問題となっている。ただし、市の西部は火山岩から成る丘陵地となっているため、図-2に示したように、一般に地質的に湖沼地区、中間地区、丘陵地区の3地区に区分されている。

さて、今回の地震によりメキシコ市では建築物、上・下水道を中心に多くの被害を受けた。これらの被害は湖沼地区に限られていた（図-2に見られるように過去にも同様の地区で被害を受けてきている）。図-1からもわかるように震央から約400kmも離れているのにこれだけの被害を受けたのは驚異に値するが、湖沼地区の強震記録によると70～170gal程度の地表最大加速度でしかも卓越周期が2～4秒程度、継続時間も3分間近く続くものもあり、かなり強い地震動であつたようである。これに対し、丘陵地区では30～40gal程度の地表最大加速度しか生じてなく、いかに湖沼地区の増幅度が大きかったか物語っている。増幅度が大きかった理由としては、①地表面から約30mの深さまで表-1に示したように $V_s = 40 \sim 80 \text{ m/sec}$ と云った超軟弱層が堆積していること、②基盤が盆状構造となっていること、などが挙げられる。なお、湖沼地区内でも被災、無被災建築物が隣接しており、建築物の被害には耐力や周期特性も大きな要因となっているようである。

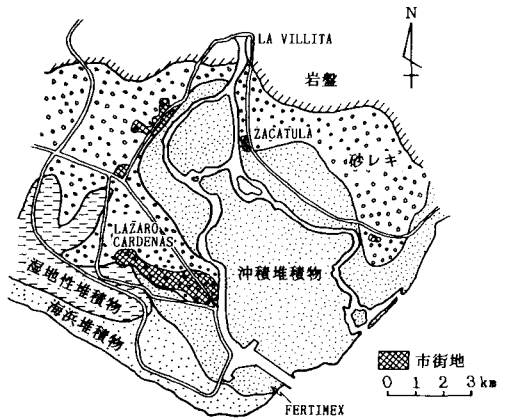
図-4 ラサロカルデナスの地質図<sup>4)</sup>

震源域内の強震記録によると、岩盤上で140~170 gal程度の地表最大加速度が生じている。それにもかかわらずあまり多くの被害が生じなかったのは、道路や集落が海岸段丘上などの堅い地盤上に存在していたことが主な原因と言えよう。唯一、ラサロカルデナス市だけは図-4に示されるように沖積低地上に街が発達し、建築物、橋梁、工場施設等かなりの被害を受けた。特に河口付近に造られた工業団地では液状化に起因した被害も生じた。

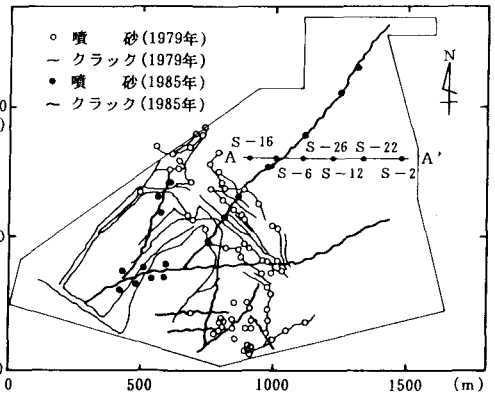
図-5 Fertimex 社での液状化状況<sup>5)</sup>

図-5は最も河口にある Fertimex 社の敷地での噴砂とクラックの発生箇所を示している。この液状化により、レールや水路の蛇行・沈下、直接基礎建物の床の沈下などの被害を受けた。ただし、工場建設前の1979年の地震時に図-5に示されるような液状化が生じたため、タンク等の構造物では対策としてクイ基礎が用いられており、それらは今回被害を受けなかった。

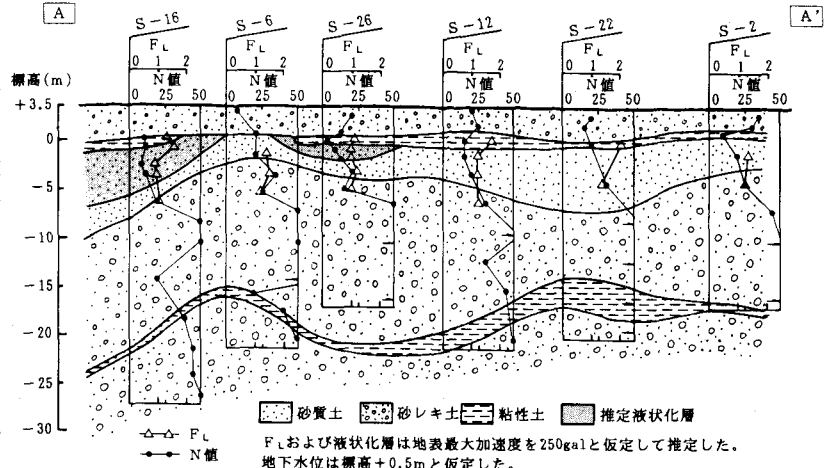
図-6 A線に沿った土層断面図<sup>6)</sup>と液状化解析結果

図-5に示したA-A'線上の断面図で液状化簡易判定(道路橋示方書の方法による)を行ってみると図-6となり、液状化発生区域では地下水位以下の沖積砂層の一部が液状化したものと推測される。
