## III-18

## 1985年メキシコ地震による被害と地盤の関係(その2)

鹿島建設㈱ ○三村長二郎, 基礎地盤コンサルタンツ㈱ 安田 進

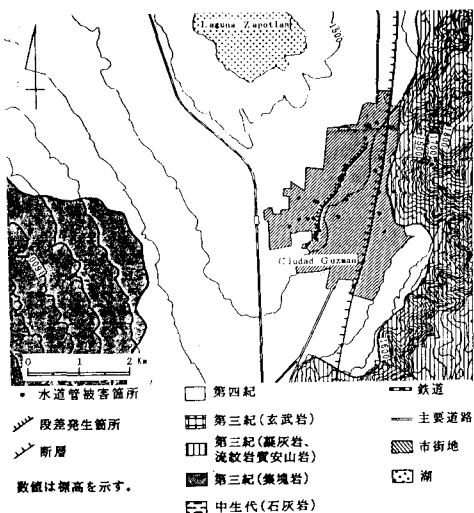
図-1 グスマン市付近の地形、地質

グスマン市はメキシコ市と同様に高地(標高約1500m)の盆地に発達した街である。周囲にいくつかの火山を配し、カルデラ状の地形を呈している。図-1に示すように市街地はこのカルデラの東の縁に沿って発達しており、東側には急な斜面が隣接している。また、地質図によるとカルデラの縁によくみられるように地下には正断層が存在するようである。ただし、図-1は1/5万の地形図上に1/20万の地質図を拡大して描いたため、断層の位置は不正確である。

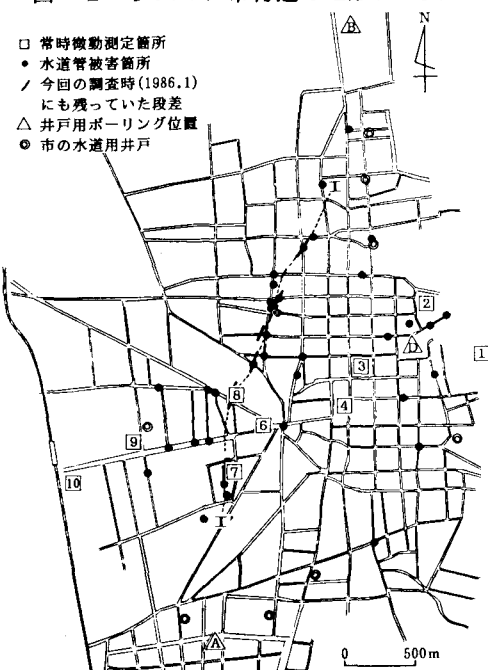
図-2 グスマン市の水道、地盤被害箇所

さて、グスマン市では地震により家屋(大半がアドベやレンガ造の1階建て)や教会、上・下水道、道路が多くの被害を受けた。また、東側の斜面で1箇所崩壊が生じた。図-2には水道管の被害箇所を示すが、特にI-I'線上に被害が集中している。現地の人々の話によると、この線に沿って地割れが生じたとか、断層が発生したとのことであったが、筆者たちが踏査した感じでは、西側部分が40~50cm程度沈下して段差が生じたと言った方がよいと感じられた。この段差上の建物や道路はほとんど被害を受けていた。

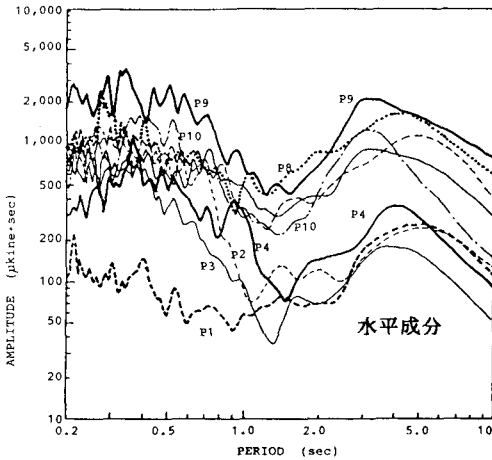
測定結果のうち水平成分のスペクトルをまとめて図-3に示す。この図から、各測定における微動は3秒ないし4秒のやや長周期成分と、1秒以下の短周期成分から成り、両者の強度や比率は地点間でかなり異なっていることがわかる。すなわち、やや長周期成分はP1(岩盤斜面上)からP4までの測点でほぼ同程度の振幅レベルであり、P6から西部で振幅が急増している。やや長周期成分は比較的深い地盤構造と密接な関連があ

図-3 全地点の微動速度のフーリエスペクトル  
るため、堆積層の厚さ(基盤の深さ)  
は東→西へと急増し、特にP6付近  
(つまり段差の生じた付近)より西で  
厚くなっていることが推察される。

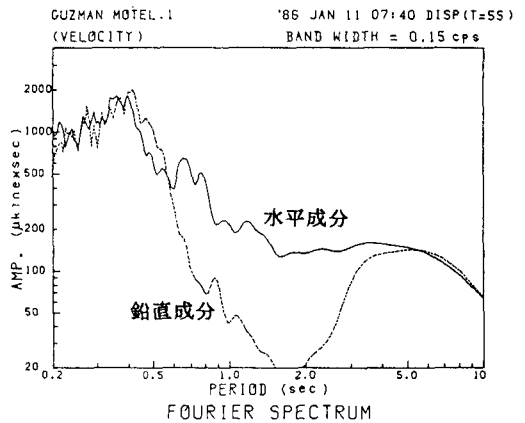
図-4 建物上でのフーリエスペクトル

図-4には2階建ホテルの2階フロアで測定した微動スペクトルを示すが、0.4秒付近にピークを示している。図-3によるとこのような短周期成分はP1以外の地点でほぼ同程度のレベルであるため、地震動そのものが建物の被害に与えた影響は、市内の各地点で大差がなかったのではないかと推察される。したがって、逆に特にI-I'線上に建物の被害が多かった原因は、上述の段差による強制変形に起因していると言えよう。

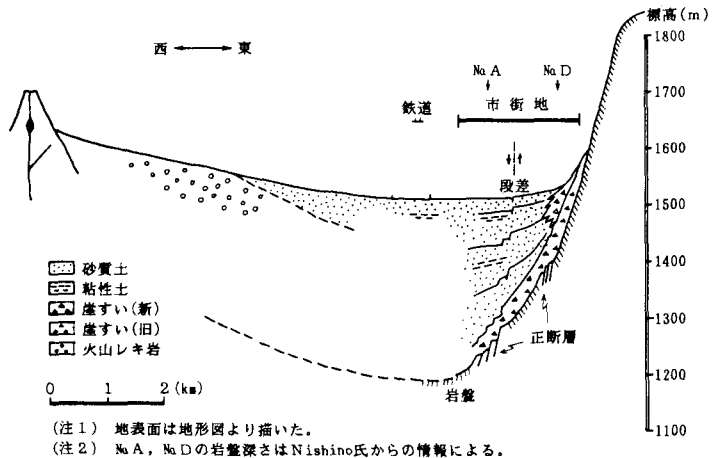
図-5 グスマン市の推定地層断面図

常時微動測定結果による地盤構造の推察に加え、井戸の掘削時の状況、地質図などの情報から東西方向の地層断面図として図-5のようなものが考えられる。まず、基盤がかなり深く、メキシコ市と同様に基盤が盆状構造になっていたことが、市全体に被害が多かった(周囲の他の街ではあまり被害なし)ことに関係していると思われる。また、段差が生じた理由は地下の正断層に起因しているのではないかと考えられる。つまり、この断層のために西側は東側に比べて地表面が低くなり、その上に火山灰が堆積してゆく過程で西側が低湿地になり易く、地下水の汲み上げや地震動などによって沈下し易い土性となっていたのではないかと考えられる。また、カルデラの陥没の進行にともなって、火山灰層内にも断層が生じていたことも考えられる。なお、この線の延長(図-2のB)にある高校では地震と関係なく陥没が発生したことがあったり、また、昔からの言い伝えでこの線上では“地盤が割れている”という話もあるようである。
