### III-433 佐賀平野の地盤と住宅の変状要因

佐賀大学 正員 岩尾雄四郎 堀田昭則 吉村博幸  
 佐賀県 原口端夫 高橋 正 桑原秀樹  
 積水ハウス 高森 洋

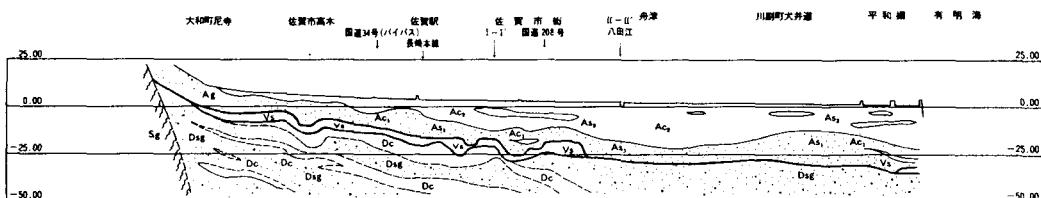
図-1 佐賀市を通る南北地質断面

極めて軟弱な有明粘土層は有明海周辺に広く分布する沖積層であり、その下位に分布する島原海湾層は表層地下水の取水層である。この下位に分布する砂層は半透水性の軽石を含む細～粗粒砂であり、鍵層として重要である。佐賀平野の層序については、以上の3層を各A, B, C層と呼び、下位の地層をD, E, F層とするのが一般的である。佐賀平野で蒐集したボーリング資料によって、地質断面図を作成した(図-1)。

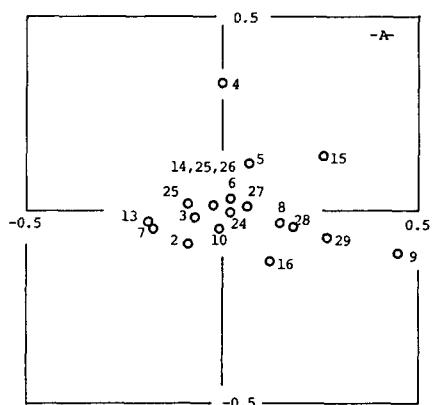
図-2 20項目の類縁

1) 敷地・住宅面積を除く20項目についての解析である(図-2)。

道路の種別では、住宅の建築時期、敷地内の井戸が遠い距離にあり、他の項目との類縁関係の小ささを示している。住宅の被害項目はいずれの項目ともある距離を保っているが、強いて言えば浸水回数や基礎の隆起・陥没、嵩上げ、敷地周辺の井戸とやや関係がありそうである。

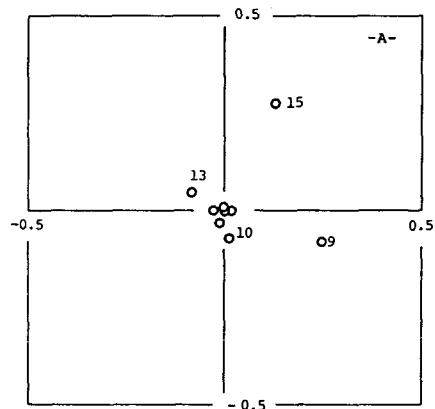
図-3 立地現象と住宅構造  
・基礎の類縁

2) 住宅地の立地環境と住宅の構造・基礎についての解析である（図-3）。敷地内の井戸と住宅の建築時期は他項目とは遠い類縁関係にある。住宅の階層項目を除く6種の項目、埋立地、交通振動、敷地周辺の井戸、住宅構造、基礎材料、基礎の種類が強い類縁関係を示している。つまり、埋立地で車の交通による振動を感じ、周辺には井戸があり、木造で杭の無い一般住宅が佐賀平野における1つの典型である事を示している。

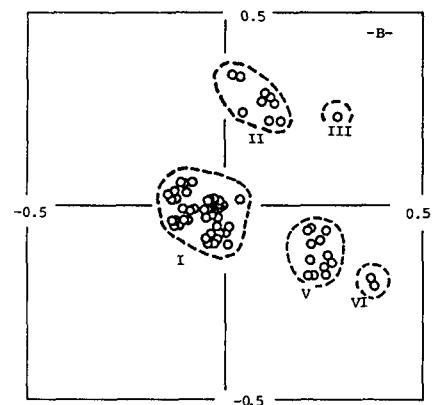
図-4 各住宅の個体分布

個体（各調査住宅）の分布は（図-4）に示すように大きく3つのグループに分類される。大半の住宅はIのグループに属するが、II、IIIのグループでは井戸がなく基礎はコンクリート、他の杭を含めた種々の様式があるが、埋立地でなく被害も無い住宅であるが、量的には少ない。V、VIグループは被害があり、基礎材料はレンガなどを用いた2階建住宅である。

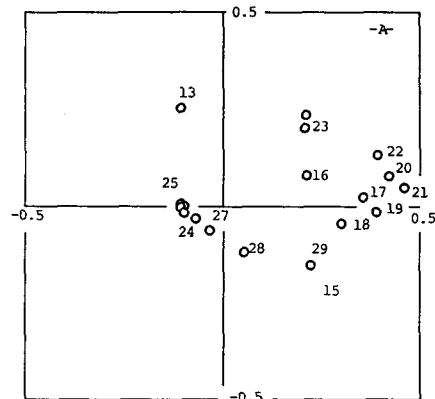
図-5 住宅の項目のみに関する類縁

3) 住宅に関する詳しいデータによる解析である（図-5）。

大きくは4つのグループに分類される。興味ある事は住宅の被害発生時期は住宅の被害とは関係がないが、住宅の建築時期の古い程嵩上げが行われている事を示している。被害は住宅の構造、形式や基礎の隆起・陥没などとはあまり関係の無いことを示している。また住宅の階層はグループI、IIとも遠い関係にある。
